Tramvie di Milano

Ricordi e osservazioni sulla linea aerea durante l'esercizio con trolley ad asta e durante la transizione al pantografo

**Bruno
Maccari**

Edizione dicembre 2013

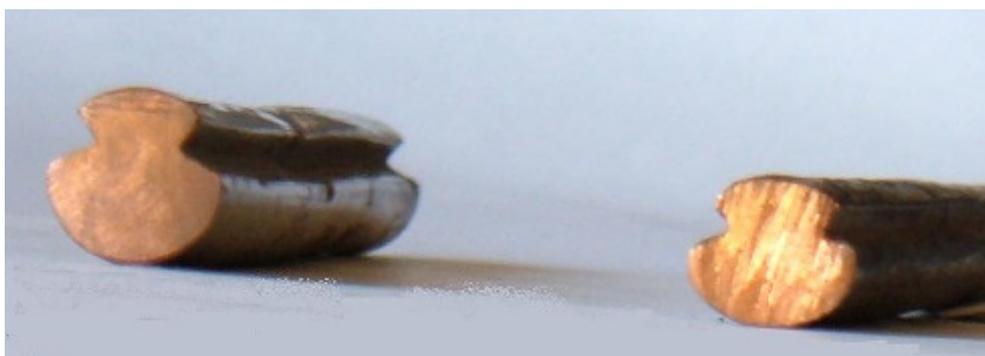
Figura 3.1 B

In figura 3.1 B si vede un esempio di filo nuovo (a sinistra), accanto a un esempio di filo consumato dall'esercizio con rotella (a destra).

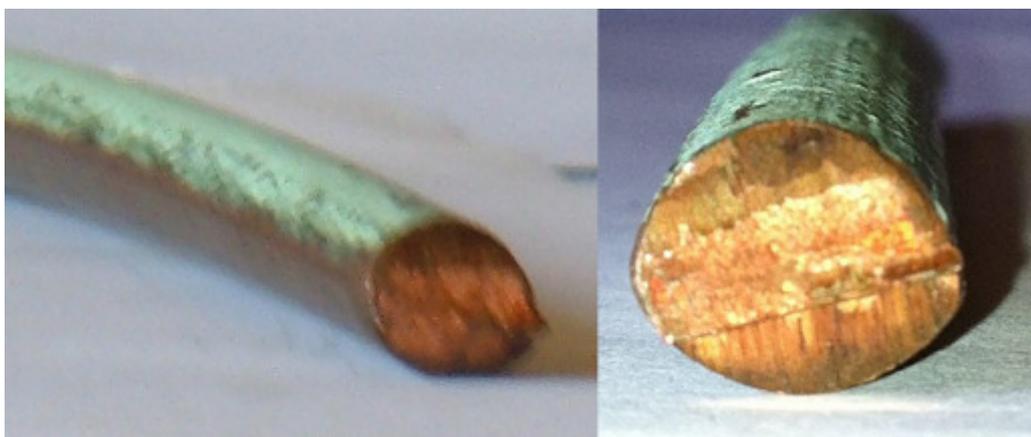
Figura 3.2 A

Precedentemente si adoperava il filo liscio (ovvero privo di cave), di cui si vede un esempio in figura 3.2 A, tolto d'opera dall'anello interno del capolinea di piazzale Negrelli nel 1977 (figura 3.2 B).

E' ben evidente che con questo filo sono compatibili solo i morsetti da ribadire sullo stesso (che verranno descritti al paragrafo 4.1); si può supporre che la sezione di forma schiacciata visibile in figura 3.2 A sia dovuta all'usura, e che a nuovo il filo fosse circolare, ma non si hanno altri riscontri in merito.

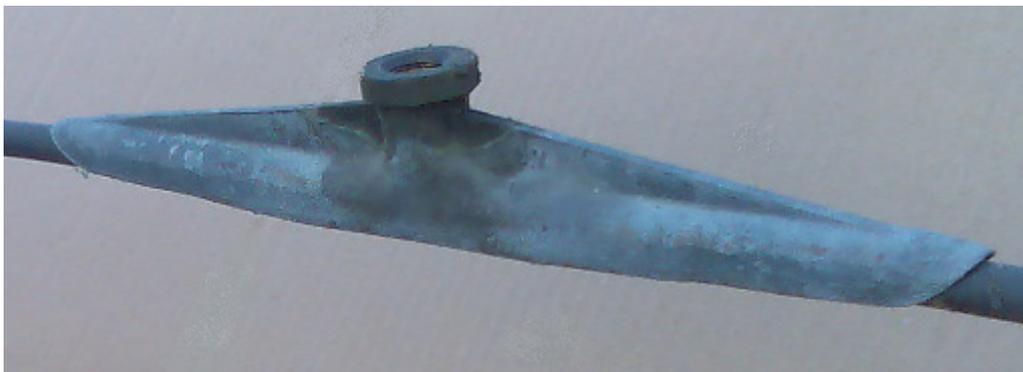
Figura 4.1 A (con i bordi non ancora deformati intorno al filo)

Il tipico morsetto “avvolgente” da chiudere mediante deformazione plastica intorno al filo in rame è mostrato in figura 4.1 A/B; esso consiste in una fusione in bronzo o ottone, forata e filettata al centro con filettatura da 5/8 Whitworth per il suo collegamento con l’isolatore a rocchetto.

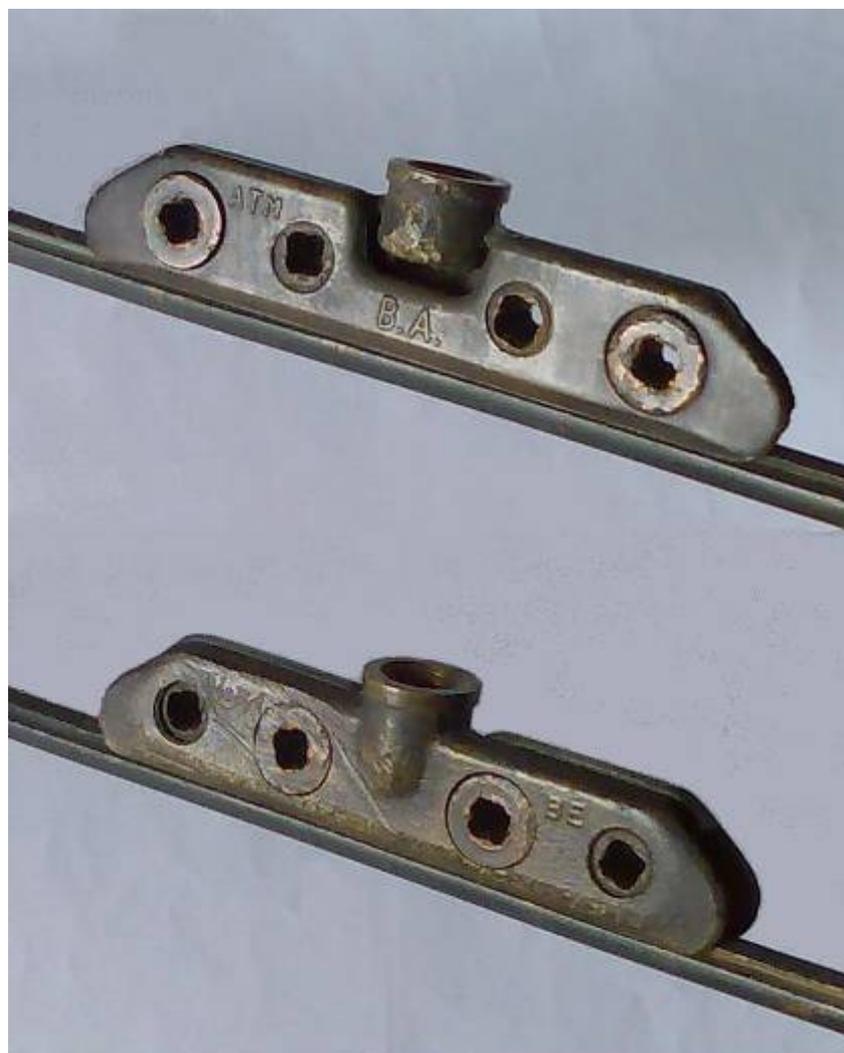
Figura 4.2

E' realizzato in due metà (in bronzo o ottone) unite da quattro viti speciali in rame (viti cave con foro quadrato), e quindi può essere fissato sul filo sagomato semplicemente serrando le viti (figura 4.2). Esso presenta superiormente la già citata filettatura femmina 5/8 Withworth per il collegamento con l'isolatore a rocchetto o con altri apparati.

Si noti che la larghezza è limitata (non eccede il diametro del filo) e che le quattro viti sono complanari con la superficie laterale, per cui il morsetto è compatibile con il trolley ad asta e rotella, poiché i bordi di quest'ultima non incontrano ostacoli che sporgano oltre la larghezza del filo.

E' stato utilizzato in gran quantità con l'introduzione dell'esercizio con pantografo (pur come detto permettendo ancora quello con trolley) principalmente con le "zampe di ragno" (14.2), per fissare al filo le slitte di protezione grazie a cui il pantografo poteva transitare sotto scambi e incroci per rotella, per le sospensioni equipotenziali di nuovo tipo (14.4) e più raramente con le sospensioni TIBB con isolatore a rocchetto (5.2; queste ultime di norma accoppiate con il morsetto da ribadire 4.1).

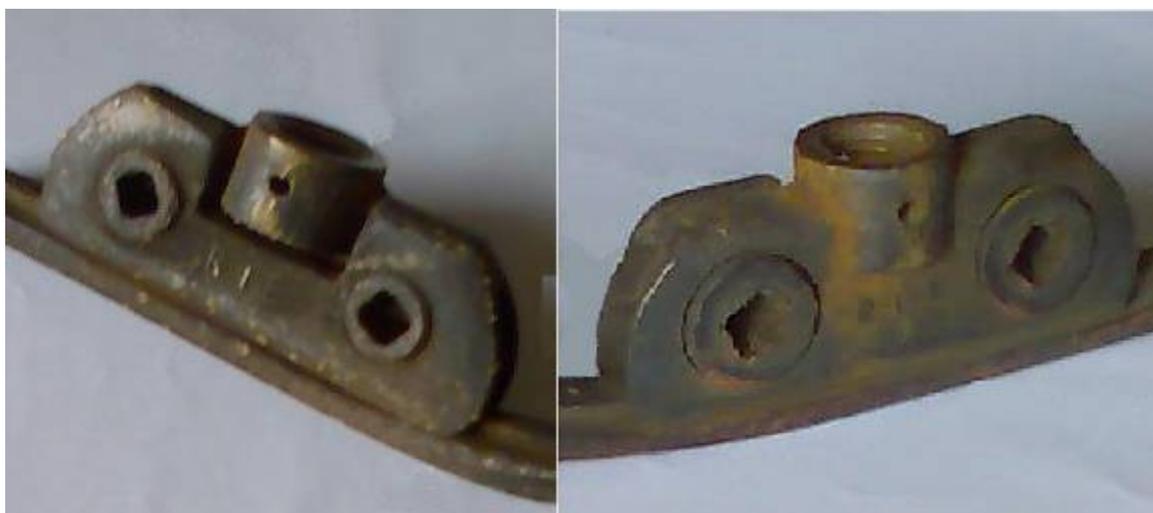
Figura 4.3

Costruttivamente simile al 4.2 ma più corto e con solo due viti e molto meno diffuso (figura 4.3).

Sulle linee compatibili con l'esercizio misto trolley/pantografo è stato principalmente utilizzato sulle slitte di protezione.

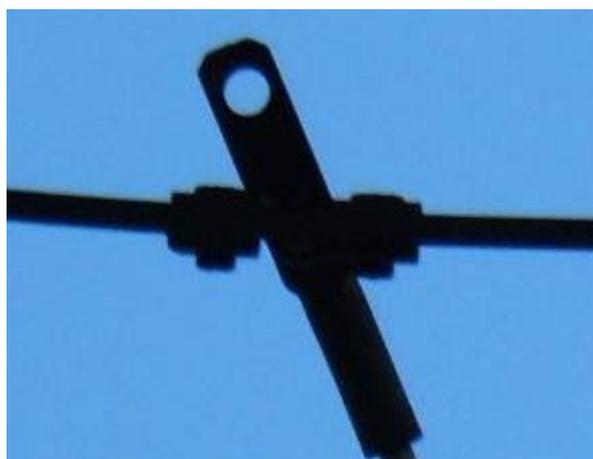
Figura 4.4 B

Comune agli impianti ferroviari e funzionalmente simile al 4.3, ne differisce in quanto una delle due metà consiste a sua volta in due piastrine separate, ciascuna con la sua vite in rame (figura 4.4 A), e soprattutto in quanto la sua larghezza (corpo + sporgenza viti) supera il diametro del filo, non risultando pertanto compatibile con la rotella (figura 4.4 B).

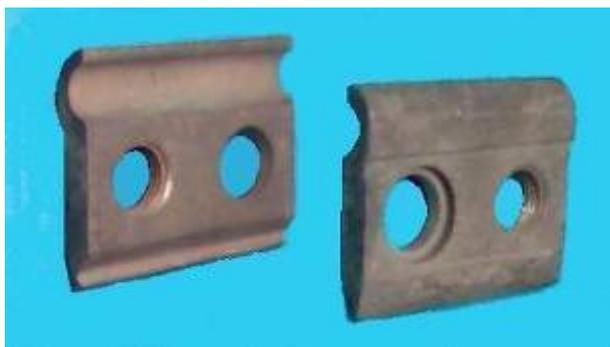
Figura 4.5 A

Collega un filo sagomato con un altro filo uguale o una treccia, che (a differenza del primo) viene completamente avvolto (figura 4.5 A, 4.5 B). Come con i morsetti 4.2 e 4.3, la sua larghezza ridotta lo rende compatibile con l'esercizio della rotella.

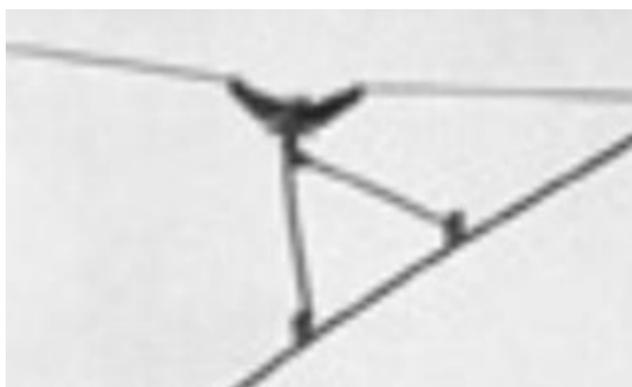
Figura 4.5 C

Con l'arrivo del pantografo, è diventato di uso diffusissimo (e lo è ancora adesso) per le sospensioni in rettilineo (vedere 14.1), dove collega ciascuna estremità del cavalletto triangolare al filo di contatto (fig. 4.5 C); è pure usato per il collegamento elettrico tramite treccia o cavo flessibile di due fili di contatto che si intersecano o paralleli (tipicamente scambi e incroci per solo pantografo).

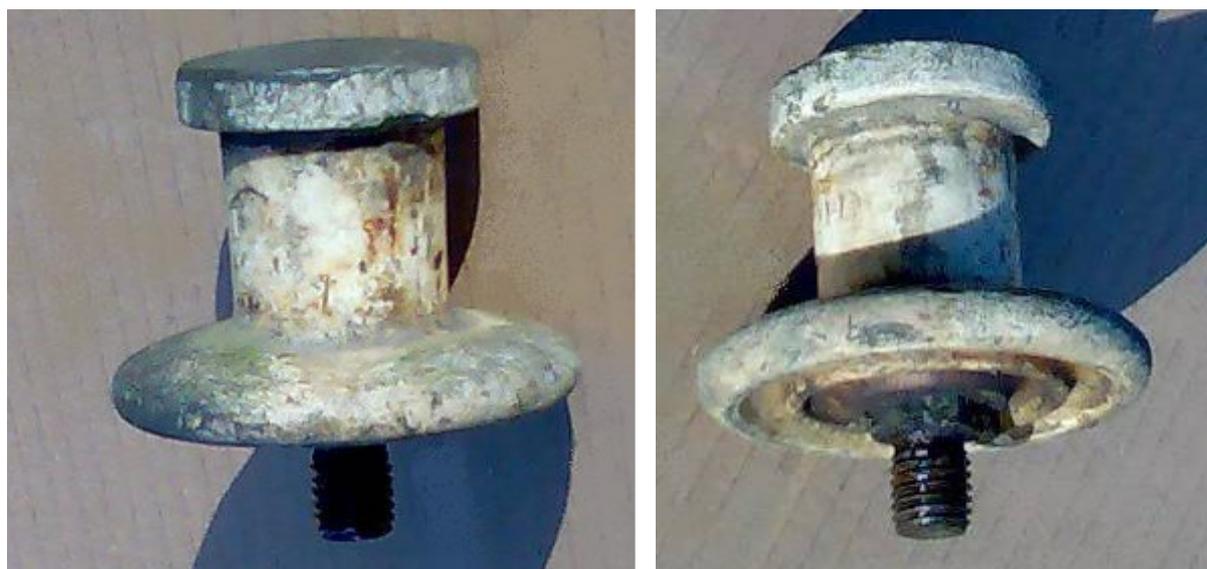
Figura 5.1

Comune ai supporti 5.2 e 5.3 descritti di seguito, consiste in un corpo (in vetroresina, generalmente bianca e in qualche caso rossa) cilindrico ma con diversi diametri (figura 5.1), dove la parte centrale, di diametro inferiore alle altre, viene serrata dal supporto. Esso presenta inferiormente un prigioniero con filettatura 5/8 Withworth, per il collegamento con i morsetti di cui al capitolo 4; intorno al prigioniero, sulla superficie inferiore della campana, una serie di scanalature concentriche funge da rompiggocce.

Dal punto di vista manutentivo, si osserva che questi isolatori, essendo come si vedrà completamente esposti agli agenti atmosferici, erano soggetti al lento “consumo” della resina con conseguente affioramento dei fili di vetro; per limitare questo decadimento, essi subivano talvolta una riverniciatura, perlomeno quando venivano tolti d’opera e prima di un successivo reimpiego.

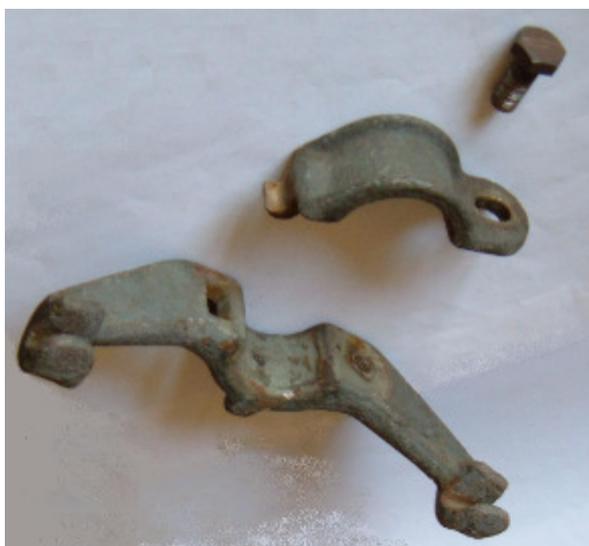
Figura 5.2

Questi supporti, presumibilmente ottenuti da fusione in ghisa malleabile, venivano usati, unitamente all'isolatore 5.1 (sul quale venivano serrati a guisa di collari, figura 5.2) e ad un morsetto (4.1 o più raramente 4.2) per il sostegno della linea di contatto in rettilineo e in curva, nonché per i tiranti che mantengono la traiettoria del filo in curva.

La loro forma arcuata con concavità verso il basso (che a più di un osservatore ricordava uccelli in volo) tendeva ad allineare il tirante trasversale con il filo in rame, rendendo trascurabile l'effetto rotazionale dei due tiri perpendicolari.

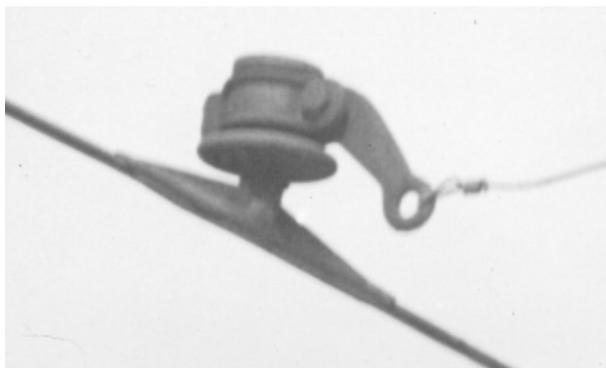
Figura 5.2.3 A

Per il mantenimento del filo in curva, più che per il supporto (figura 5.2.3 A÷B).

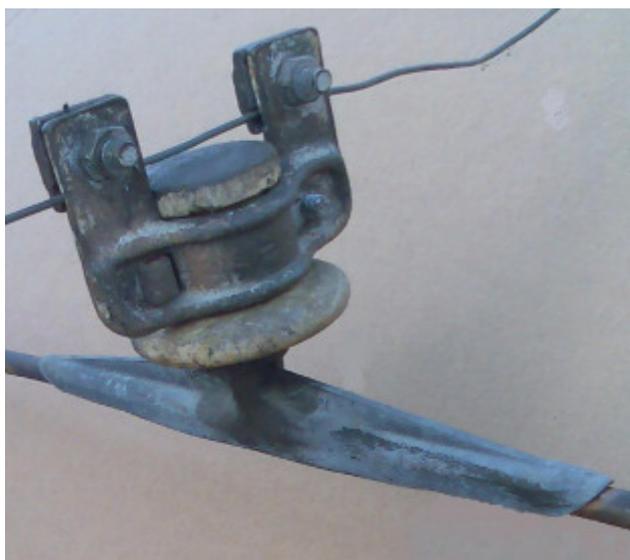
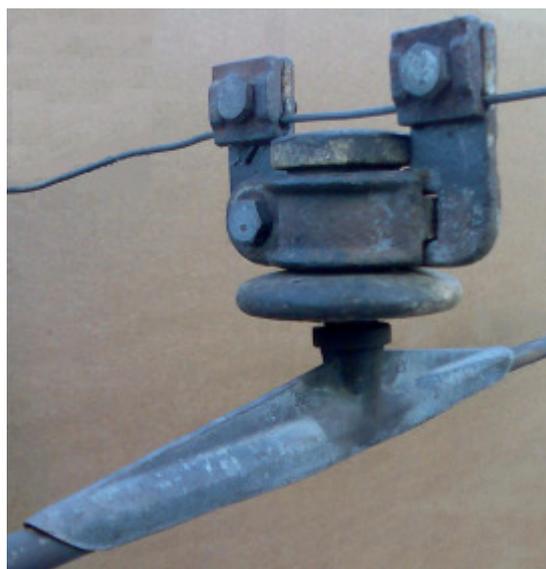
Figura 5.3 B

Usata molto più raramente delle sospensioni TIBB, è funzionalmente equivalente alla 5.2.1, con continuità del tirante trasversale che veniva bloccato serrando le viti sulle due "orecchie" (figura 5.3 A/B).

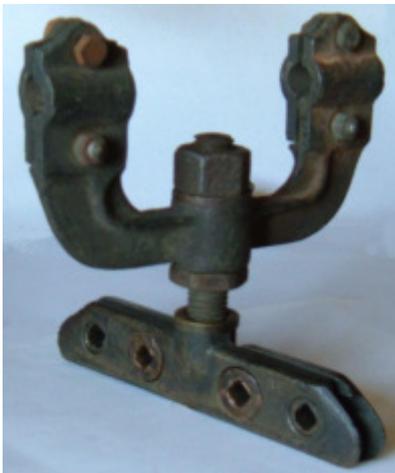
Figura 5.4 B

Priva di isolatore (figure 5.4 A, B, C), veniva adoperata per creare la continuità elettrica tra il filo in rame ed il tirante trasversale; quest'ultimo era costituito, nel tratto interessato, da filo di rame uguale a quello della linea di contatto, collegato alle estremità all'usuale tirante in acciaio tramite isolatori. Veniva adoperato, saltuariamente, per collegare in parallelo i due fili in rame delle linee a doppio binario, o (in verità piuttosto raramente) in prossimità di scambi e incroci per migliorare la continuità tra il ramo dritto e il ramo deviato (figura 5.4 D e 8.2 A).

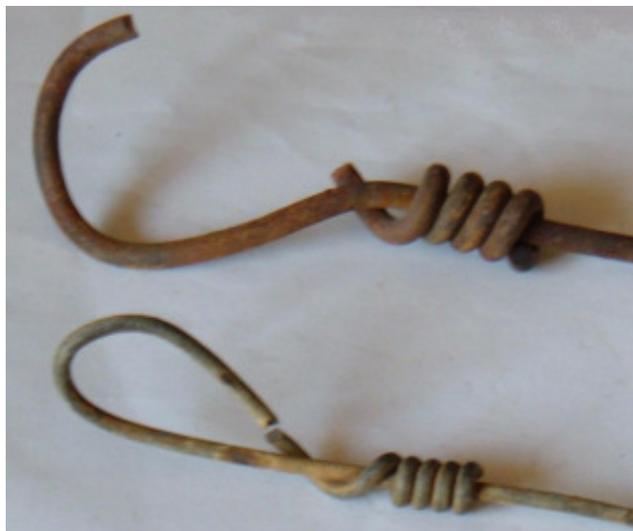
Figura 6A

I tiranti erano in filo di acciaio zincato; i più antichi erano in filo semplice di diametro variabile (chi scrive ne ha visti da 3,5 e 5,5 mm), le cui estremità si attestavano sui supporti come mostrato in figura 6 A (ma non mancano numerosi esempi in cui il filo veniva ritorto in modo più approssimativo).

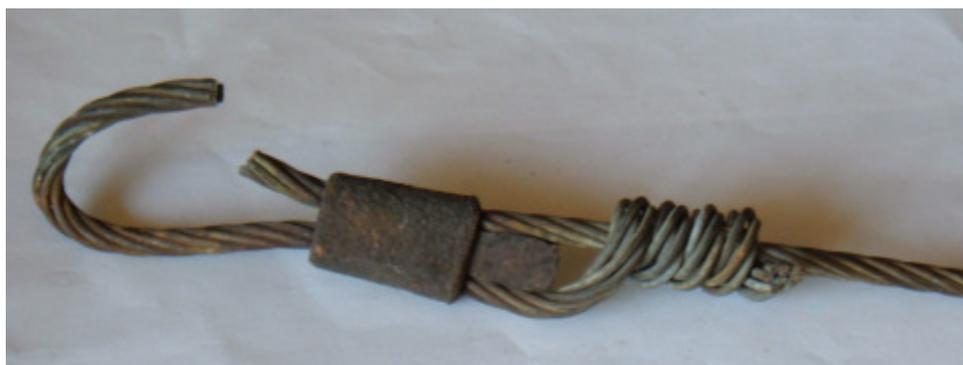
Figura 6 B

Nel periodo considerato tuttavia era già adoperata anche la fune consistente in più fili zincati avvolti, che poi ha sostituito completamente il filo semplice con l'arrivo del pantografo, fino a quando la stessa è stata a sua volta sostituita dai tiranti sintetici in materiale isolante. L'intestazione delle funi prevedeva anche una bussola e un cuneo come da figura 6 B; non mancano però esempi, durante la trasformazione per il pantografo, di uso di ordinari cavallotti a vite, per esempio in Piazzetta Reale all'uscita del sottopassaggio dell'Arengario (figura 6 C) ma anche altrove (figure 14.2 C e 14.4 B).

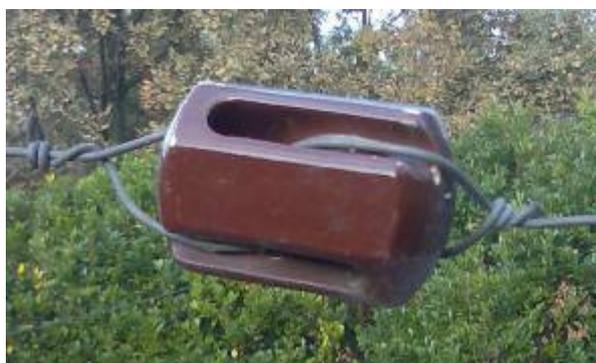
Figura 7.1 B

Realizzato in porcellana bianca o marrone (figure 7.1 A/B), denominato “bozzella” sugli “Appunti per allievi guidatori tranviari” in uso negli anni '70, era presente su tutti i tiranti per realizzare il doppio isolamento, ovvero la presenza di un tratto di tirante elettricamente neutro, quindi né in tensione né a massa (quest'ultima corrispondente al palo o all'edificio su cui il tirante è ancorato). E' ben evidente la sicurezza che questa configurazione garantiva in caso di contatto accidentale o di caduta di oggetti sull'impianto (dalle case più alte, rami di albero, etc.); se si pensa poi al fatto che il personale addetto agli impianti elettrici lavora, con gli appositi trabattelli, sulla linea in tensione, si capisce bene come il doppio isolamento fosse indispensabile.

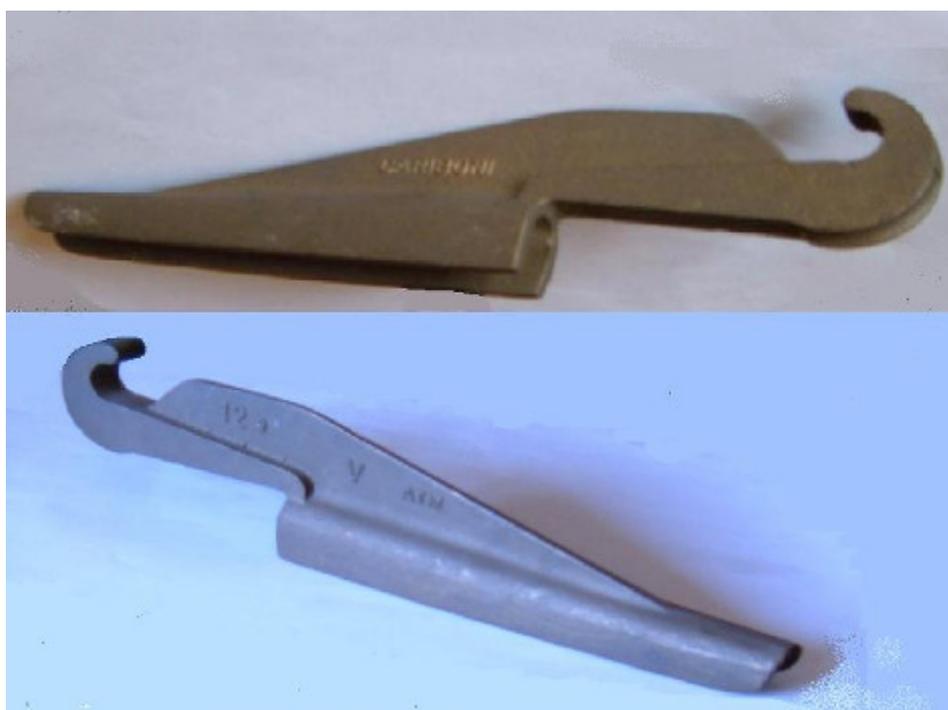
Figura 8.1 A

Scambi e incroci erano dispositivi di forma abbastanza complessa, ottenuti tramite fusione in bronzo, ottone o simili, nei quali i fili di contatto in rame delle due linee interessate (retta e deviata) venivano allontanati dalla loro traiettoria idealmente posta su un piano orizzontale, e passavano in tal modo al di sopra del dispositivo stesso, al quale erano vincolati; la rotella veniva pertanto guidata non dal filo, ma dal corpo del dispositivo, opportunamente conformato. La transizione dal filo allo scambio/incrocio, e viceversa, avveniva tramite terminali da ribadire intorno al filo (figura 8.1 A), la cui estremità presentava all'incirca la stessa forma dei morsetti da ribadire (4.1); inoltre questi terminali permettevano, con la particolare conformazione dell'uncino posto all'estremità opposta, la posa in opera dello scambio/incrocio su filo teso (figura 8.1 B). Come si vede, questa operazione implica la piegatura e il sollevamento locale del filo (soggetto ad un tiro di circa 700 kg forza); a tale fine il terminale, allorché viene abbassato sul filo, funge la leva.

- le estremità conformate per il passaggio del filo in rame e l'ancoraggio, mediante perni con copiglia, dei terminali da ribadire di figura 8.1 A.

Infine, in luogo dell'ordinario perno con copiglia che univa il terminale da ribadire di figura 8.1 A al corpo dello scambio, era possibile adoperare un perno speciale (figura 8.2 F) che terminava con un ulteriore occhiolo per i tiranti di regolazione, in aggiunta ai quattro sopracitati (la figura 8.2 A mostra proprio un'applicazione che interessa la coppia più lontana di tiranti, e come si vede gli adiacenti occhioli nel corpo dello scambio sono inutilizzati); questa possibilità è stata poi ampiamente utilizzata per l'aggiunta delle slitte per pantografo di cui si dirà nel capitolo 14.3.

E' mostrato in figura 11.1 A. La scatola (figura 11.1 B) era un manicotto in cui le due estremità da giuntare venivano inserite e bloccate con cunei; il tutto veniva protetto dal cannotto (figura 11.1 C), ovvero un ferro ad "U" installato con i consueti terminali di figura 8.1 A.

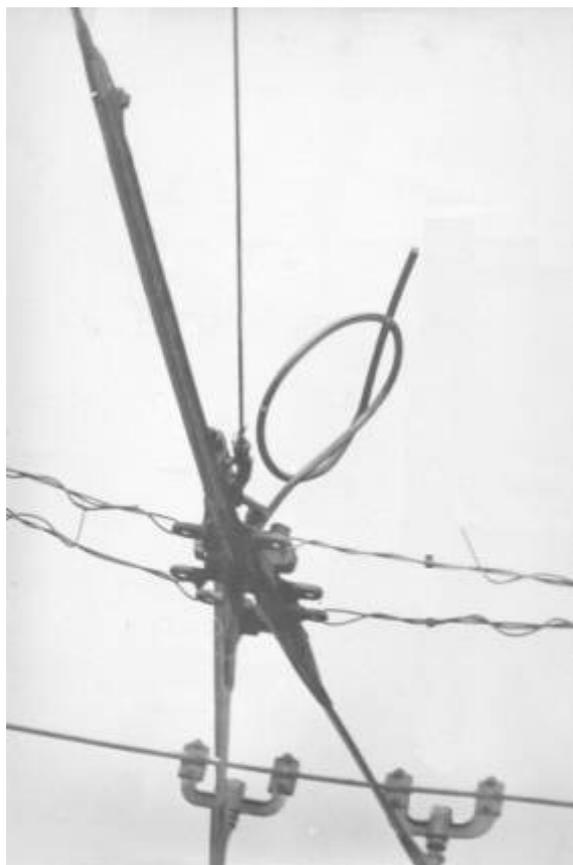
Figura 8.2 A

Destinato agli scambi che interessano linee divergenti (figura 8.2 A), presentava un'interruzione nella guida della rotella, tale che quest'ultima potesse imboccare l'uno o l'altro ramo a seconda della direzione con cui veniva "tirata" dal trolley; al fine di esaltare questo effetto, lo scambio aereo era installato piuttosto avanti rispetto allo scambio di binario in modo che, al transito della rotella sotto la zona interessata, la posizione del perno della base trolley fosse già marcatamente influenzata dal ramo di

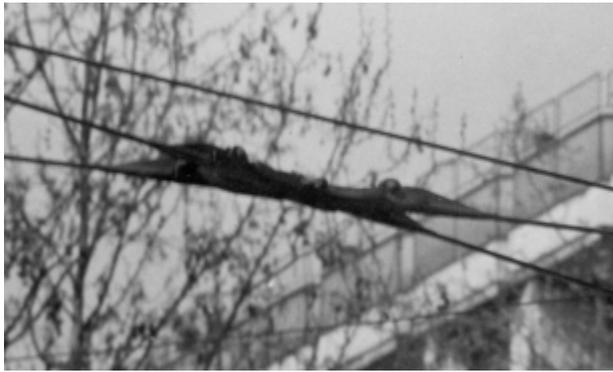
Figura 8.4 A

Da fissare sotto il punto di intersezione dei due fili (figure 8.4 A-D), presentava i terminali già descritti ma era privo dei dispositivi tipici degli scambi per il fissaggio dei fili; aveva comunque due occhioli per la regolazione (invece dei quattro presenti sugli scambi), che però venivano utilizzati raramente (figura 8.4 B).

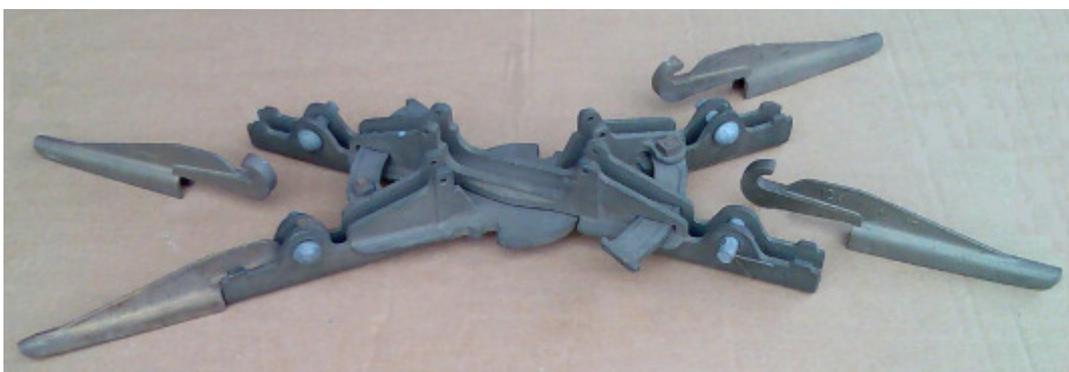
Figura 8.5 A

Funzionalmente simile al precedente, non era monolitico ma consisteva in due parti incernierate tra loro, in modo da potersi adattare a qualsiasi angolo compreso tra due valori estremi (figure 8.5 A e 8.5 B). Era molto meno diffuso dell'incrocio fisso (8.4), ed era utilizzato prevalentemente nel caso di incroci con angolo elevato (ad esempio, sui lati Monte Santo e Vittorio Veneto di p.za della Repubblica).

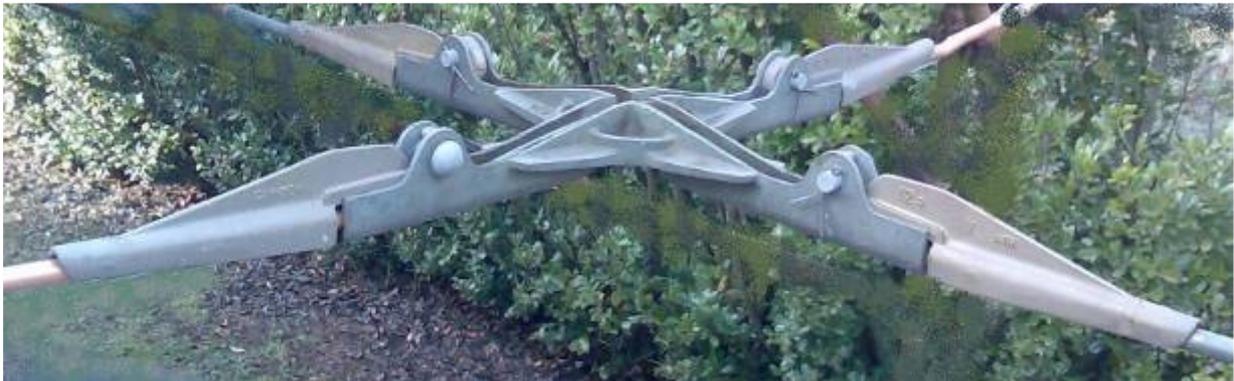
Figura 8.6 A

Può essere visto come la versione per le intersezioni perpendicolari dell'incrocio 8.4 (figure 8.6 A e 8.6 B).

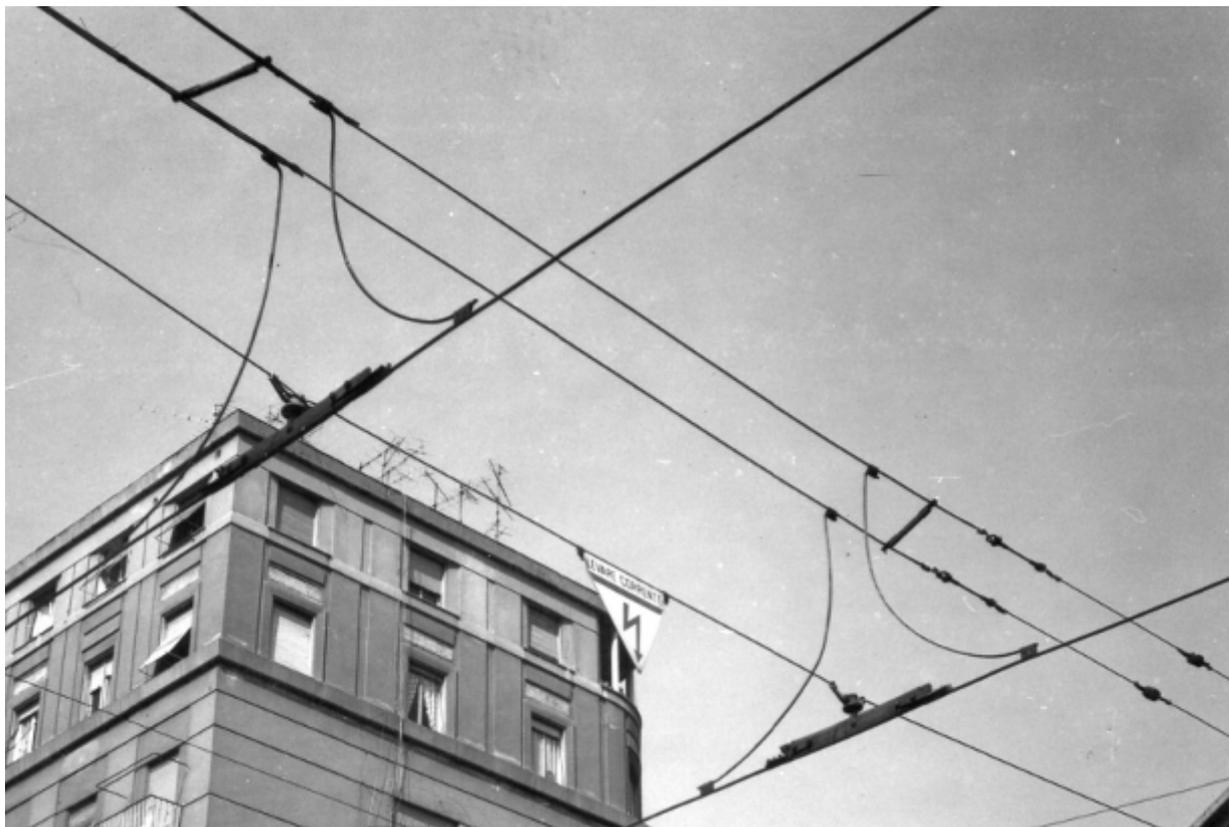
Figura 9.1 B (p.za Bazzi)

Il collegamento con i cavi provenienti dalla sottostazione, in corrispondenza del relativo coltello sezionatore posto su palo, viene realizzato direttamente sul filo, tramite morsetti 4.5 (figura 9.1 B).

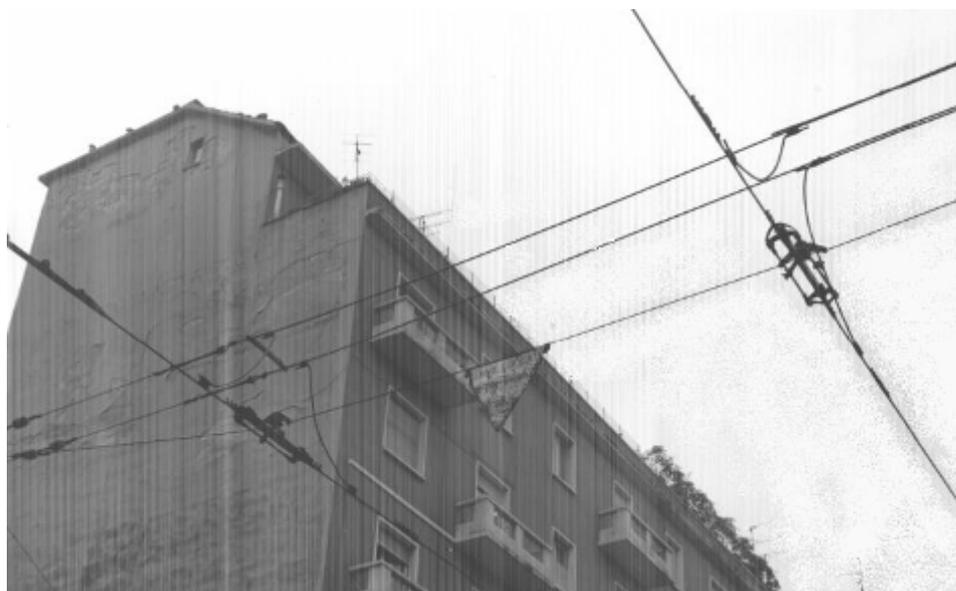
Figura 9.2 A (v. Tito Livio)

Prima del passaggio al pantografo era pure usato, anche se piuttosto raramente, il separatore tipo Caravelle (nome e grafia da prendersi con beneficio del dubbio, in quanto appreso solo verbalmente), di derivazione filoviaria (figure 9.2 A/D).

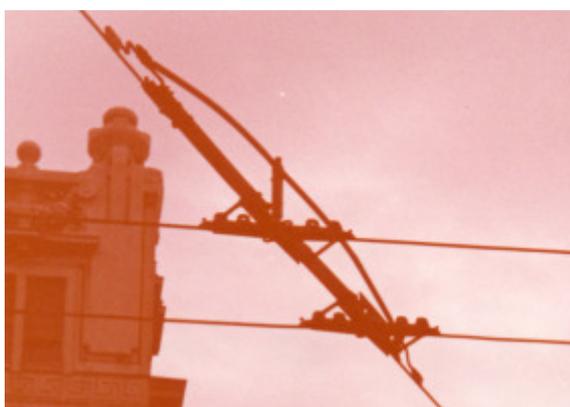
Figura 10 D (p. Dateo)

Esistevano versioni per incroci a 90° (figura 10 A/B) e incroci di angoli differenti (figura 10 C/D).

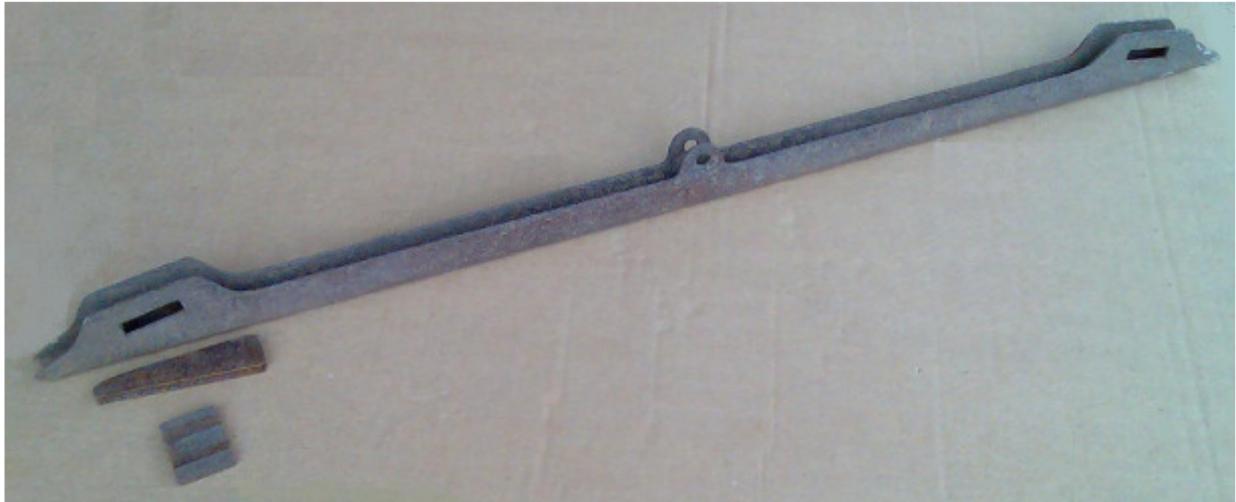
Figura 11.2 C

Veniva adoperato (figure 11.2 A, C) in caso di rottura del filo di contatto, ovvero quando il normale giunto 11.1 non era impiegabile in quanto non vi era sovrapposizione dei due tronconi del filo. Questi ultimi venivano bloccati con appositi cunei, forzati tra il filo e una chiavetta sagomata (figura 11.2 D/E).

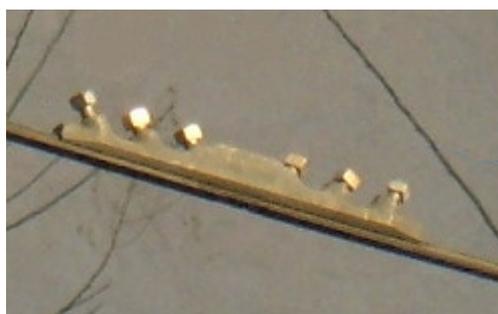
Figura 11.3

Per completezza, anche se introdotto con la trasformazione della linea per il pantografo, si ricorda anche il giunto a sei viti (fig. 11.3), ovviamente applicabile solo su filo sagomato. Esso è ancora oggi in uso, anche se affiancato da altri tipi.

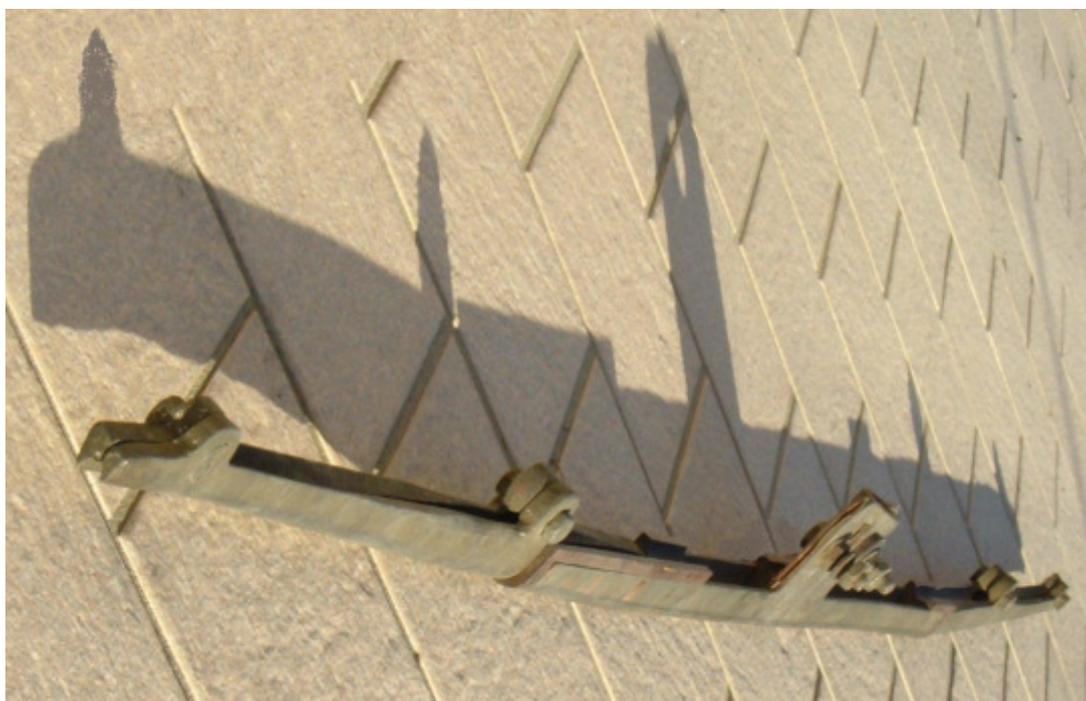
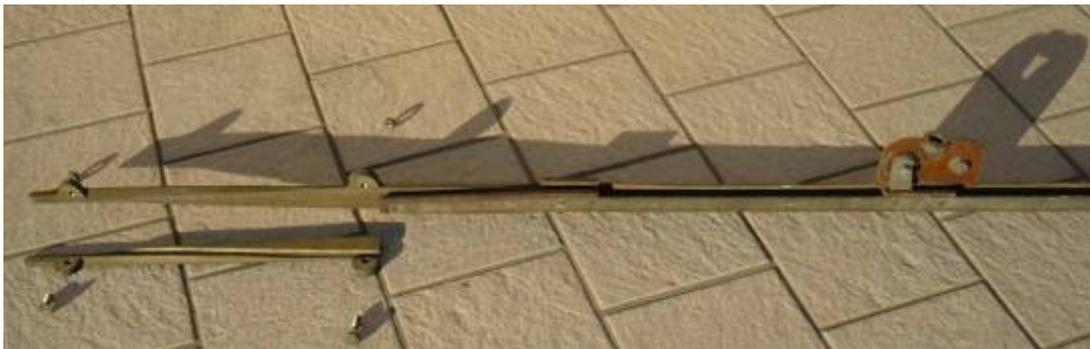
Visibile in figura 12.2 A e 12.2 B, viene serrato intorno al filo di contatto mediante quattro viti che uniscono tra loro le due metà in cui sono divise le estremità metalliche (figura 12.2 C); pertanto può essere installato anche su filo liscio (non sagomato). Al centro presenta due viti per il collegamento elettrico (rispettivamente alla linea di contatto e al settore isolato) e l'usuale foro filettato 5/8 Withworth per il montaggio abbinato ad una sospensione, oppure per un semplice isolatore (5.1) che funge da supporto per i cavi che terminano sulle suddette viti.

Questo contatto, di cui l'esemplare in figura 12.2 B/C risulta fabbricato nel 1962, è stato sostituito pressoché totalmente dal tipo 12.3 ben prima del 1976; l'unico caso in cui esso è stato visto in opera nel periodo di riferimento (fino al 1978) era costituito dal capolinea di via Monte Velino (figura 12.2 D).

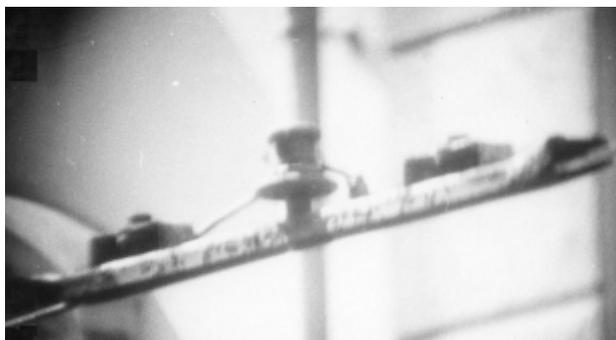
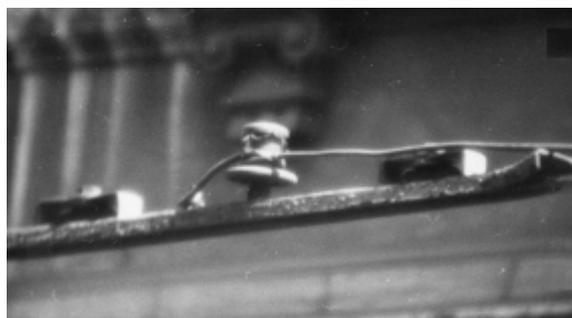
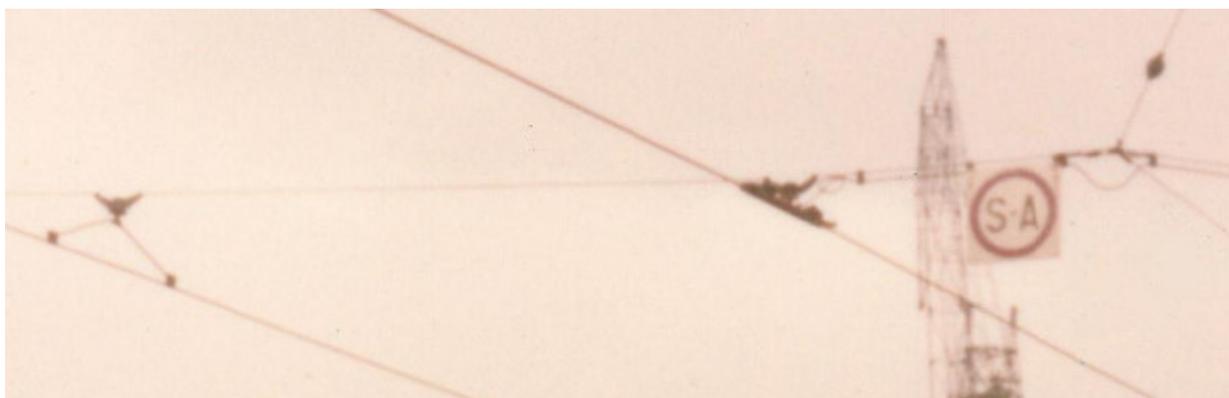
Di uso pressoché generalizzato nel periodo di riferimento 1976-1978 (cfr. 12.2), si fissava sul filo sagomato (figura 12.3 A/C) per mezzo di due morsetti. Anch'esso presentava l'attacco centrale con filettatura 5/8 Withworth per l'isolatore e l'eventuale sospensione.

Dopo il passaggio al pantografo, esso è rimasto in uso sulla rete filoviaria.

Figura A12: capolinea di Roserio da via Grassi, maggio 1977 (→ fig. 12.3 C)

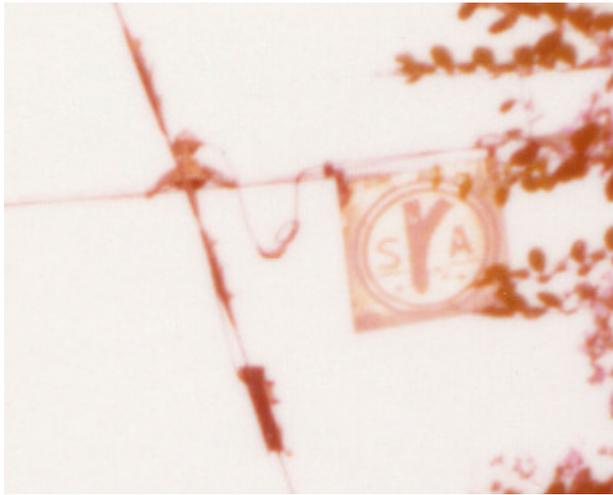
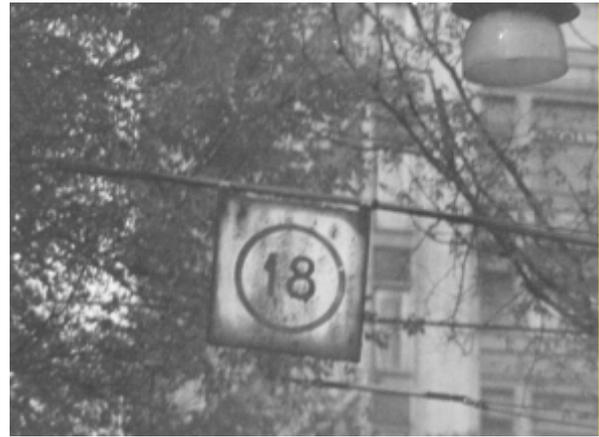
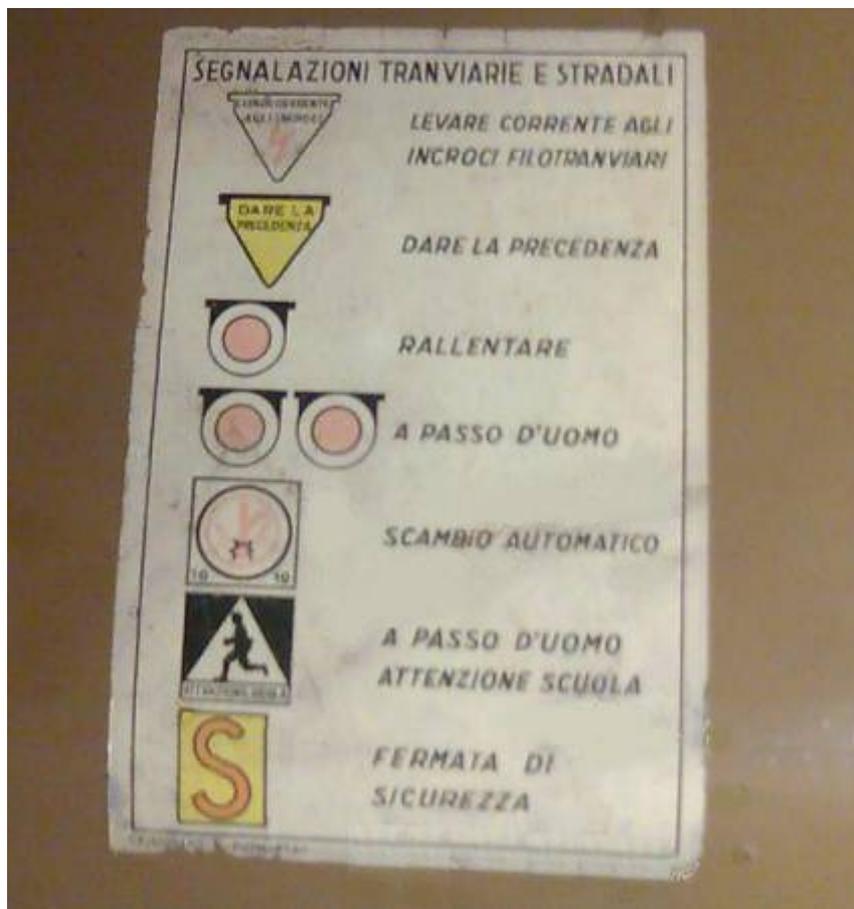
Era appeso al tirante trasversale più vicino al contatto isolato e recava il simbolo di scambio automatico sul lato visibile al manovratore in avvicinamento, ed il numero dello scambio stesso sul lato opposto.

Il tipo che, arbitrariamente, definiamo "vecchio", sopravvissuto in pochissimi esemplari fino al 1978, è visibile nelle figure 12.4 A/B, ed è inoltre ancora oggi riportato sulla decalcomania "Segnalazioni tranviarie e stradali" posta sul portavelette anteriore di molte vetture 1928 (figura 12.4 C); il tipo "nuovo", introdotto in sostituzione del precedente, è mostrato nelle figure 12.2 D, 12.3 C e 14.3.6 C. Questo ultimo tipo è tuttora impiegato, anche se in una versione di dimensioni ridotte.

Figura A13: via degli Scipioni nel 1977 (→ fig. 12.4 A)

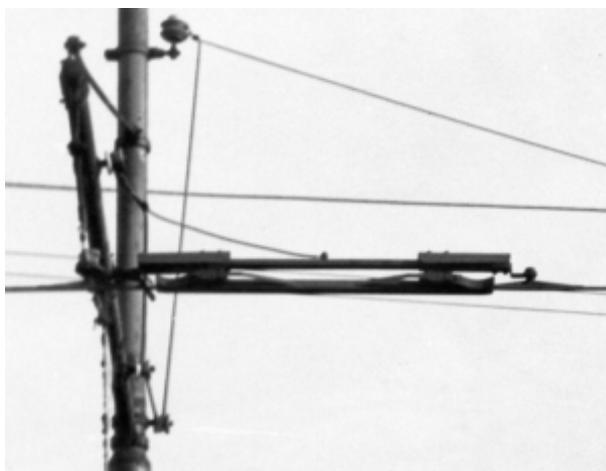
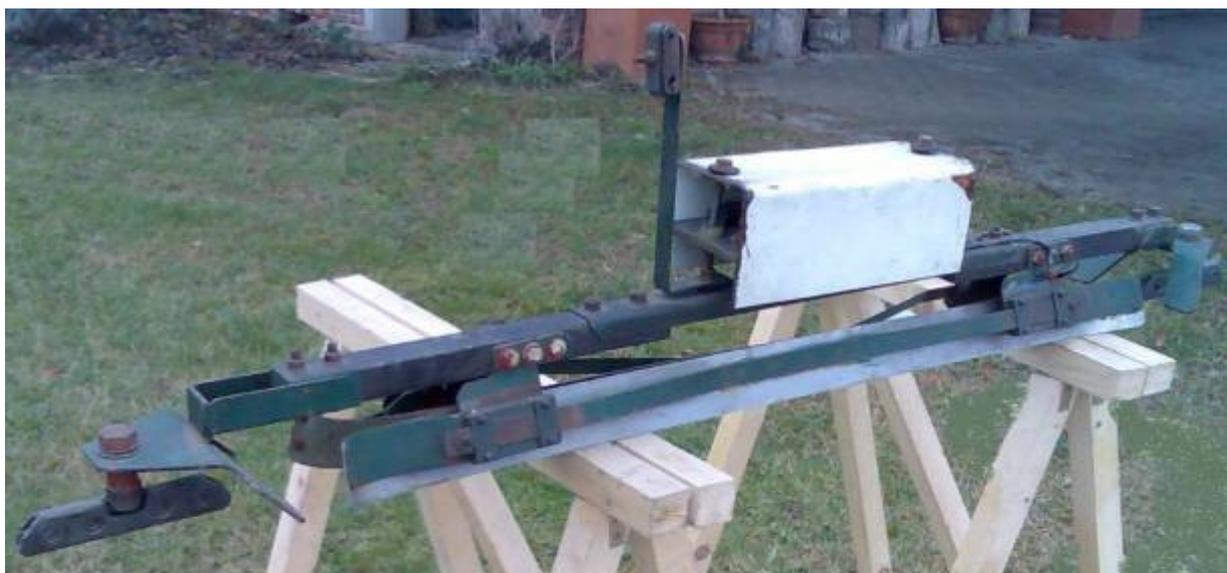
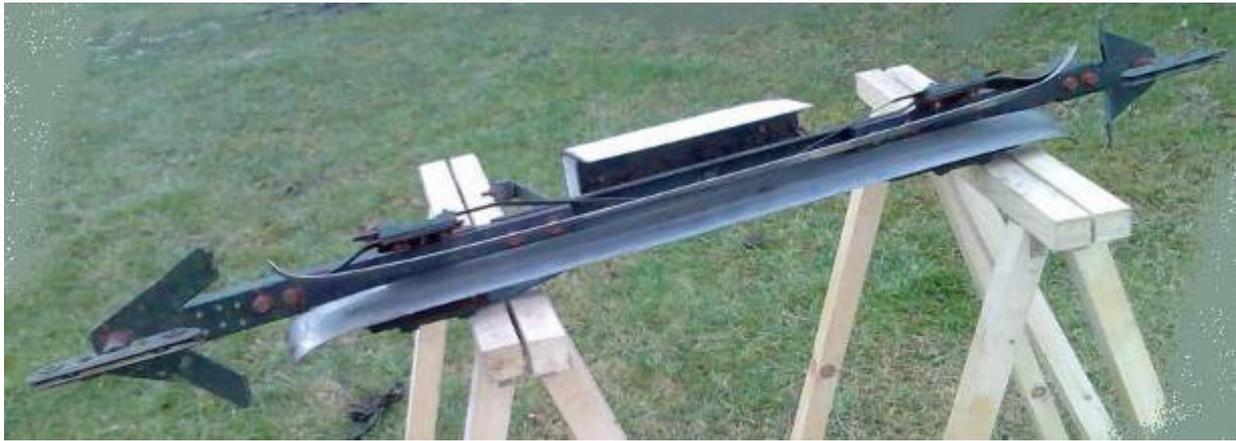
Visibile nelle figure 13.1 A/D, come si vede esisteva in più versioni leggermente diverse tra loro, che comunque avevano in comune i contatti veri e propri, realizzati con due lamine flessibili in acciaio inossidabile (collegate con lamine in acciaio armonico scorrevoli alle estremità, fig. 13.1 C), tra le quali transitava la rotella che le metteva in contatto tra loro e con il filo in rame.

Tra il personale addetto agli impianti elettrici era soprannominato “violino”, ed era fissato al filo di contatto con due morsetti (da ribadire (4.1) nelle figg. 13.1 A/B, a 4 viti (4.2) nelle figg. 13.1 C/D).

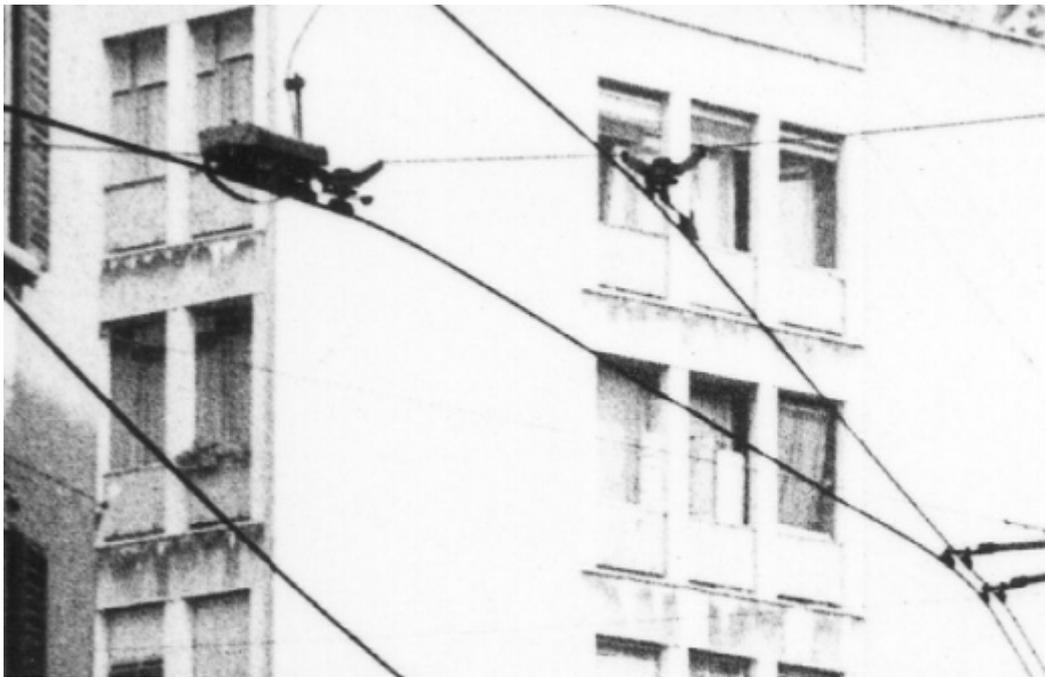
Figura 13.2 (v. Cesare da Sesto)

Introdotta con la trasformazione della linea per il pantografo (figura 13.2) e contraddistinta dall'involucro di colore giallo, rimase poi in esercizio per il solo pantografo. Oggi è stata a sua volta sostituita da più moderni dispositivi privi di contatti striscianti.

Figura A26: via Cesare da Sesto all'angolo con via Ausonio nel 1979 (→ fig. 13.2)

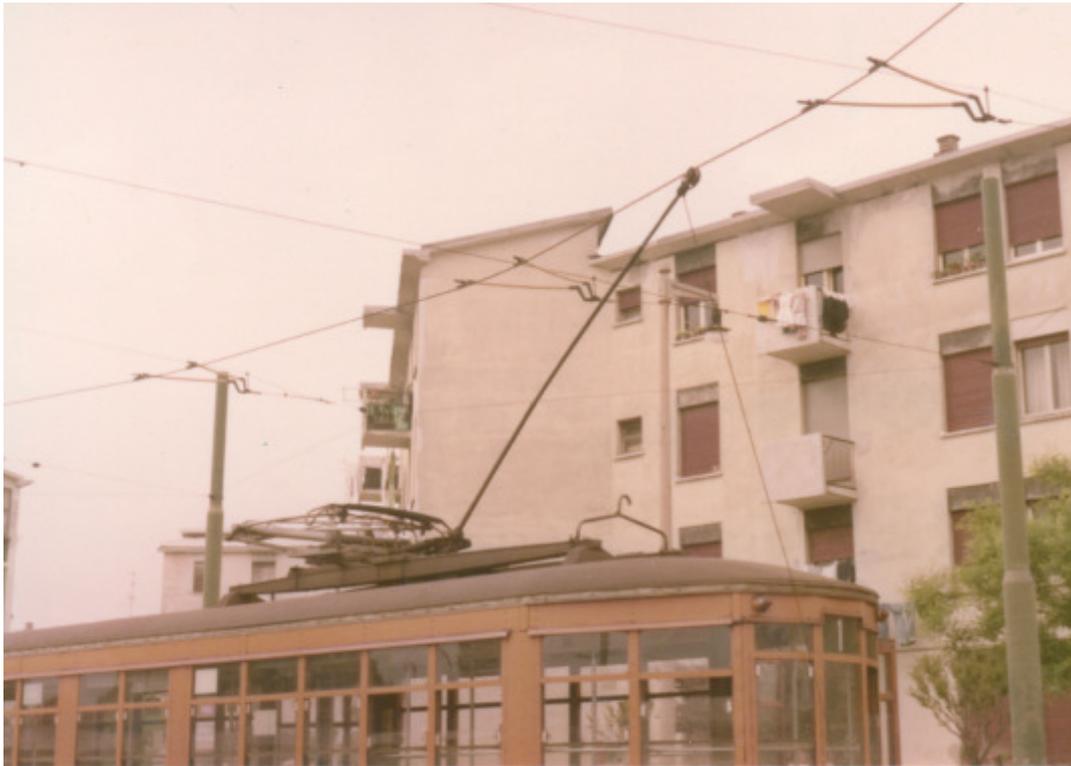
Figura 14.2 B (capolinea v. Console Marcello – vettura 1947 – 17.5.77)

Il passo delle nuove sospensioni era maggiore di quello delle vecchie, evidentemente per assicurare la poligonazione anche sulle curve, le quali potevano comunque essere percorse anche con il trolley, fino a che durò l'esercizio promiscuo con le due prese di corrente (figura 14.2 B); il maggior passo, e quindi il maggior carico sui singoli tiranti, rende anche comprensibile l'adozione sistematica della robusta fune avvolta al luogo dei sottili tiranti in filo semplice.
