Tramvie di Milano

Ricordi e osservazioni sulla linea aerea durante l'esercizio con trolley ad asta e durante la transizione al pantografo

**Bruno
Maccari**

Edizione dicembre 2013

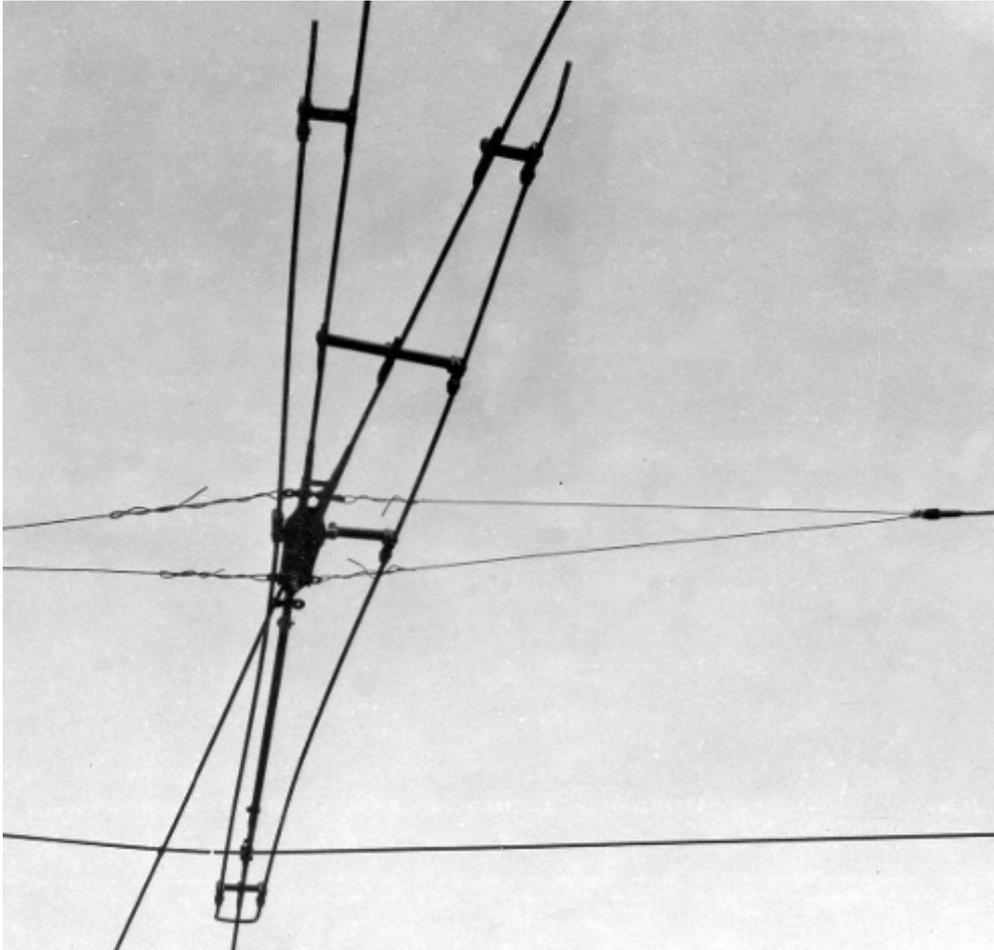
Venivano fissate al corpo dello scambio tramite due dei quattro occhioli altrimenti destinati ai tiranti di regolazione, e ai fili di contatto come illustrato nelle figure 14.3.1 A/C.

Figura 14.3.1 A (p. Cadorna - morsetti 4.2 sul filo di contatto, 4.4 sulla slitta)

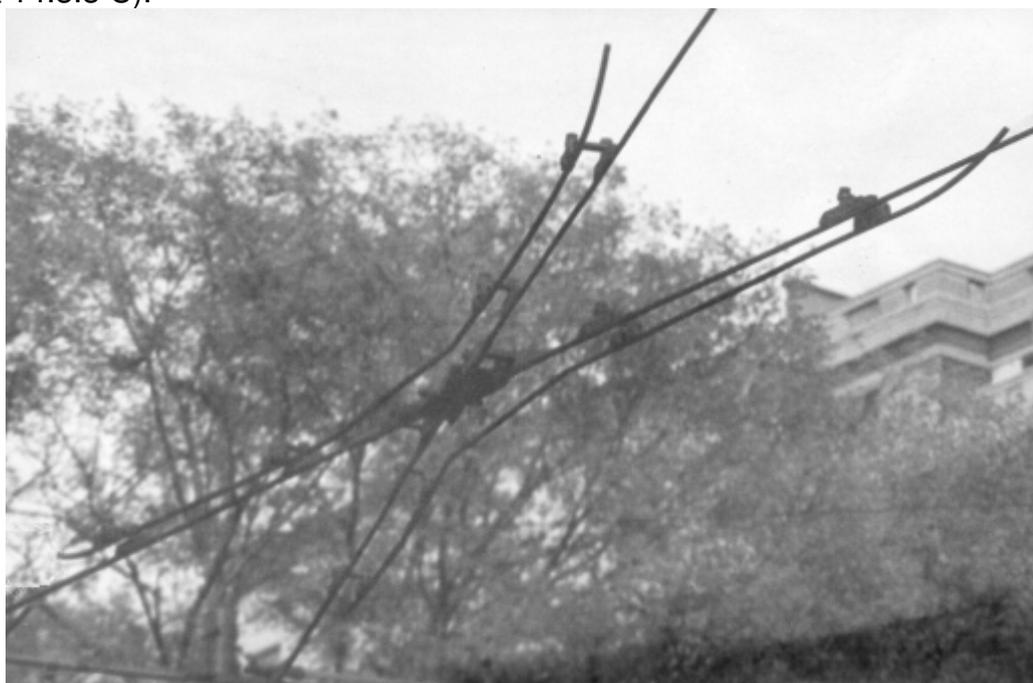
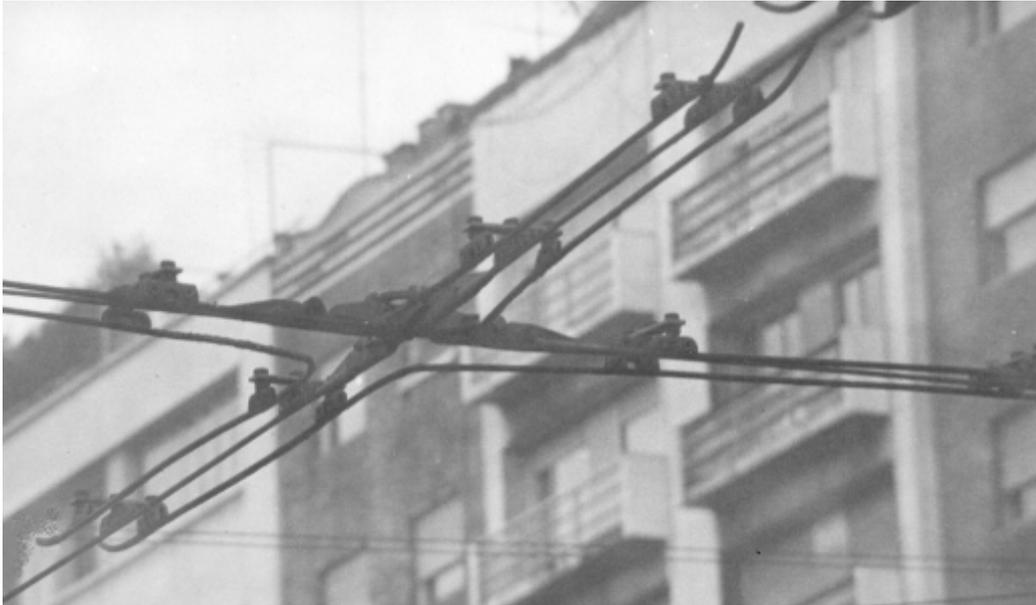
Erano fissate solo al filo di contatto, su due lati dell'incrocio (figura 14.3.3 A) per gli incroci fissi (8.4) caratterizzati da un piccolo angolo, o sui quattro lati per gli incroci a gradi variabili (8.5) ad angolo elevato (figura 14.3.3 B) e per gli incroci (8.6) a 90° (figura 14.3.3 C).

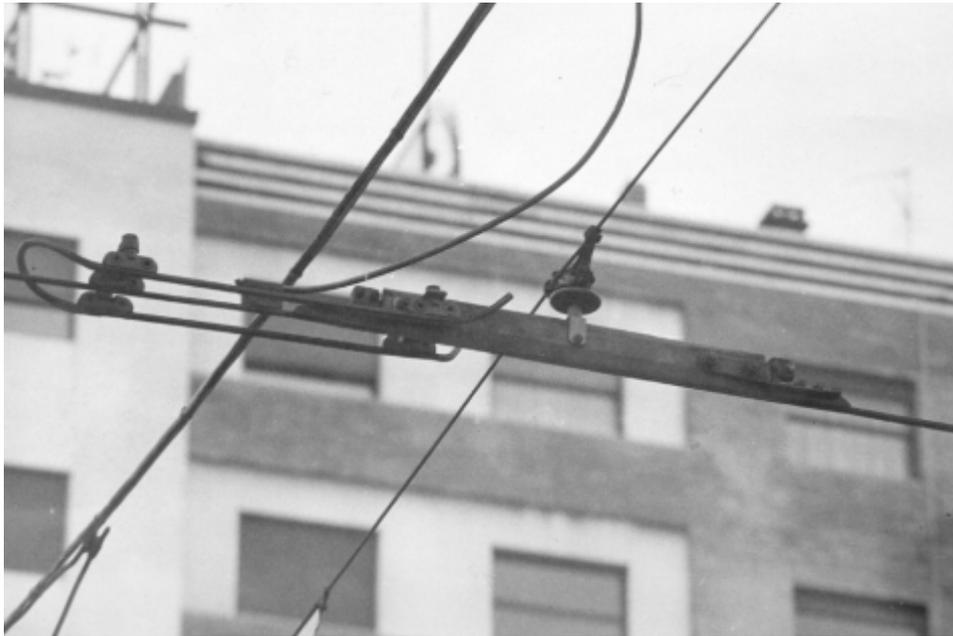
Figura 14.3.4

Per i separatori ordinari (9.1), erano fissate, sul solo lato di ingresso, al filo e al separatore stesso (figura 14.3.4); va comunque ricordato che molti separatori furono utilizzati con il pantografo pur senza ricevere alcuna slitta.

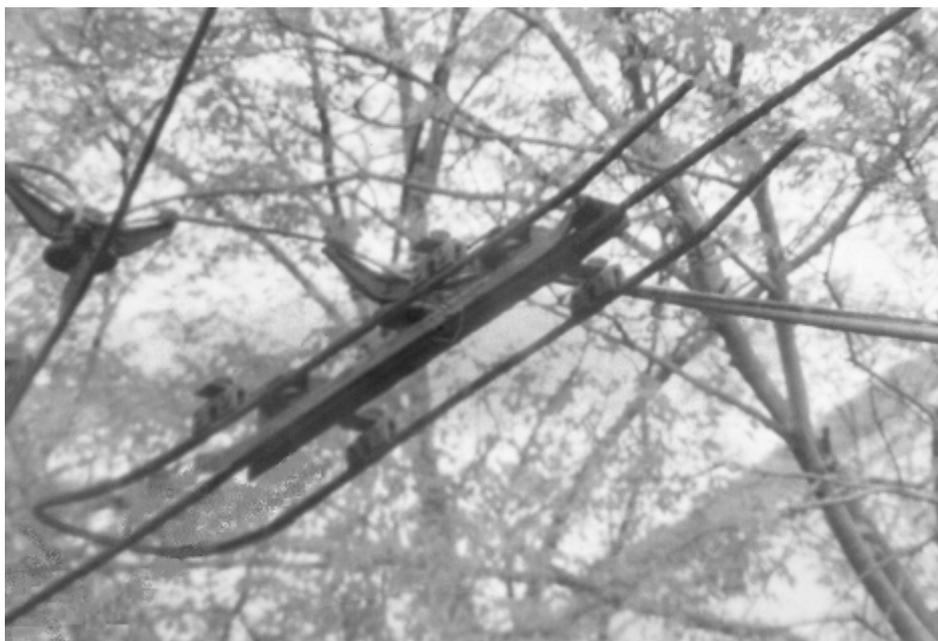
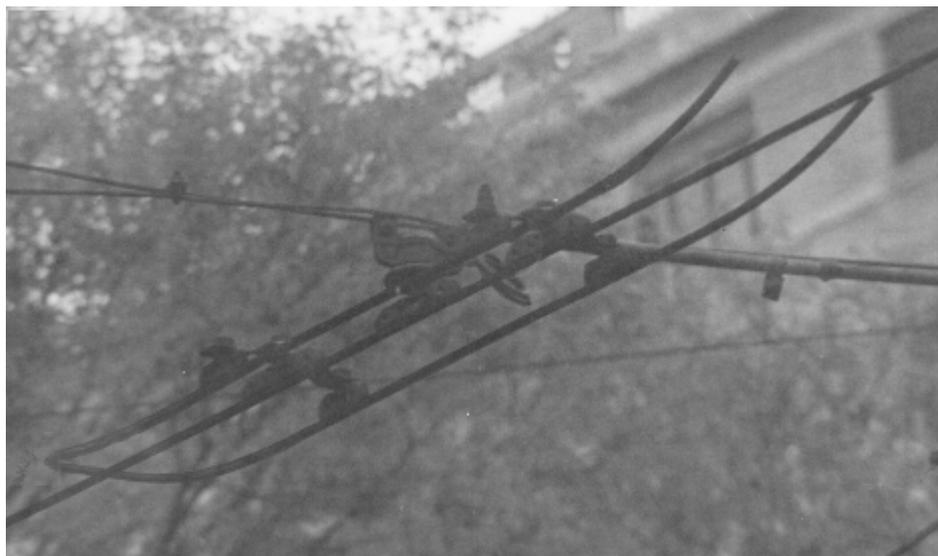
Applicate solo ai contatti di derivazione filoviaria (12.3), che erano gli unici rimasti in opera (cfr, paragrafo 12.2), se ne vede un esempio in figura 14.3.6 A. Si deve subito aggiungere che, contemporaneamente, veniva installata (figura 14.3.6 B) una seconda slitta, isolata e spostata rispetto alla prima della distanza tra testa del trolley ed archetto del pantografo, che diventava il nuovo contatto (successivamente rimasto

in opera da solo) per il comando degli scambi da parte delle vetture funzionanti a pantografo; l'insieme appariva come in figura 14.3.6 C).

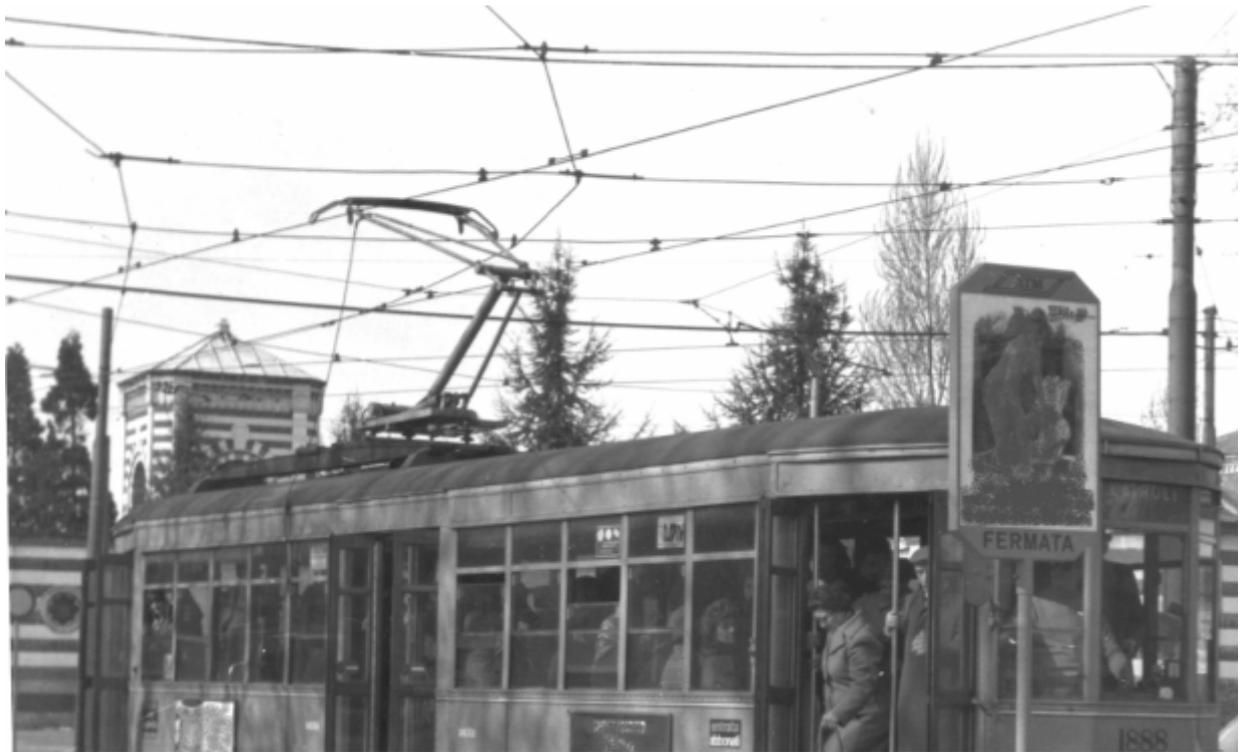
Figura 14.5 B (p. Cimitero Monumentale)

Si noti che, per gli scambi, la configurazione sopra descritta discendeva direttamente dagli scambi per trolley, in quanto la presenza e la posizione del tirante che equilibra il tiro del ramo deviato era stata ereditata tale e quale negli scambi per solo pantografo; basta guardare la linea aerea attuale per rendersi conto che tale soluzione è oggi praticamente abbandonata, e il ramo deviato non interseca più il ramo retto. Anche il "ponticello" non viene più montato, né sugli scambi, né sugli incroci.

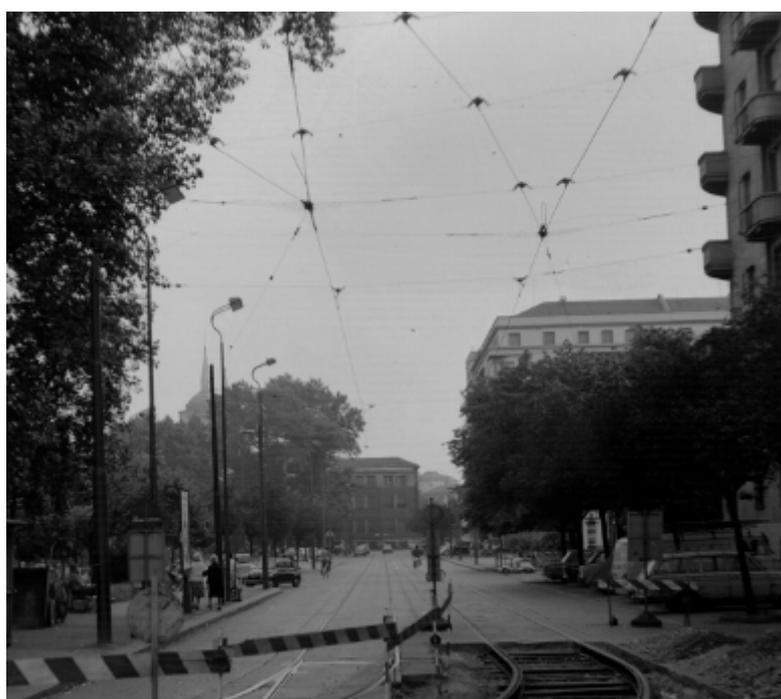
Figura A2: piazza Leonardo da Vinci, giugno 1977; in corso i lavori per la rimozione degli scambi da tempo inutilizzati

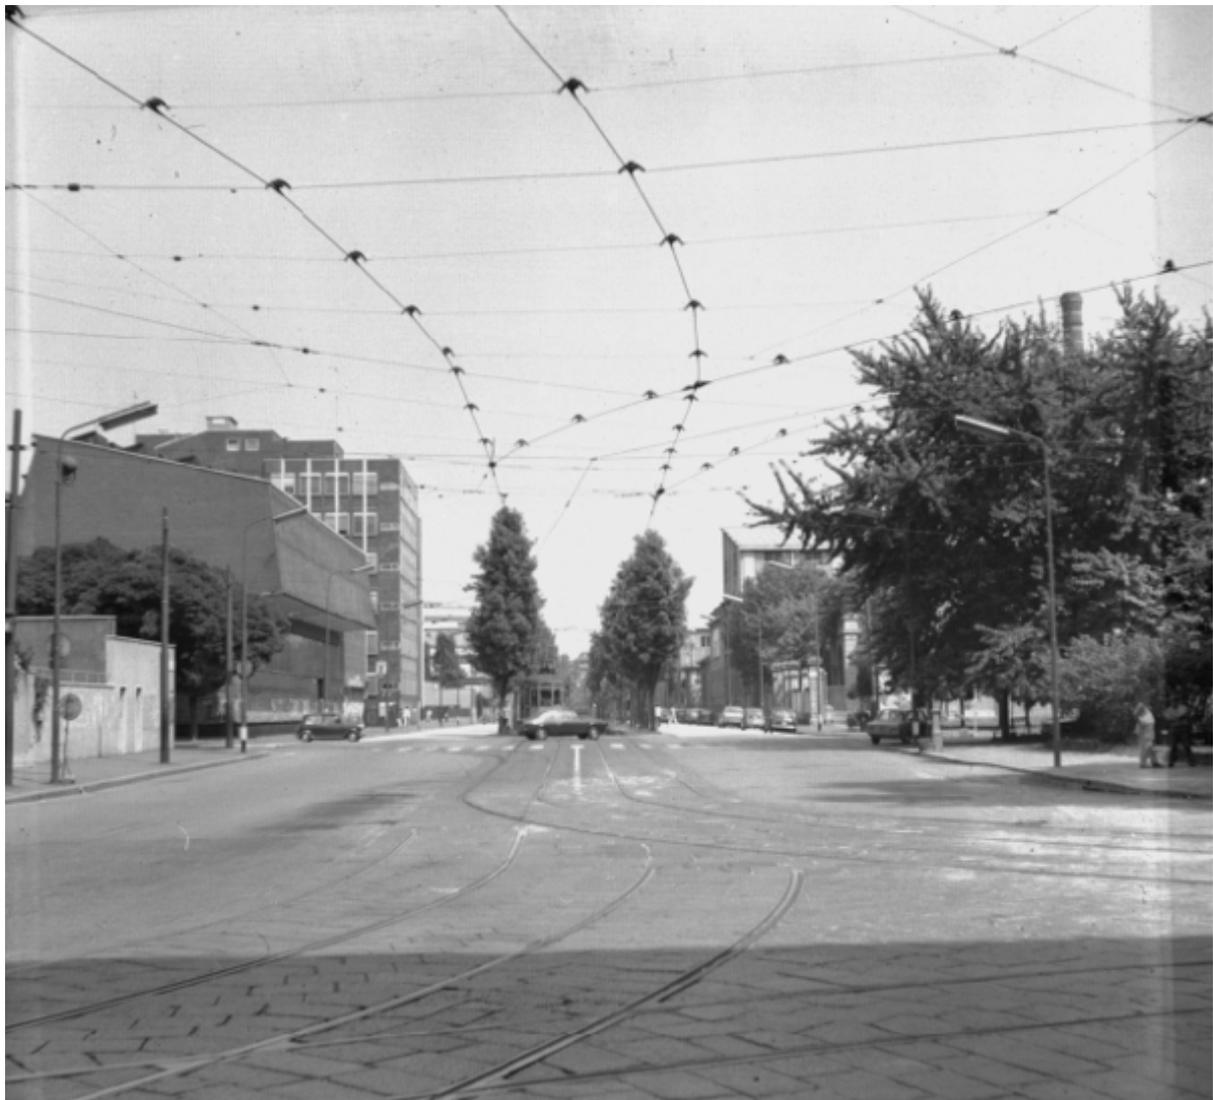
Figura A3: piazza Leonardo da Vinci, giugno 1977, appena terminati i lavori per la rimozione degli scambi da e per via Spinoza, ma la linea aerea è ancora in opera; in questa breve fase le vetture dirette verso Lambrate in uscita dalla curva spesso “scarrucolavano” poiché i manovratori percorrevano la curva ormai libera da scambi di binario a velocità sostenuta, dimenticandosi degli scambi aerei

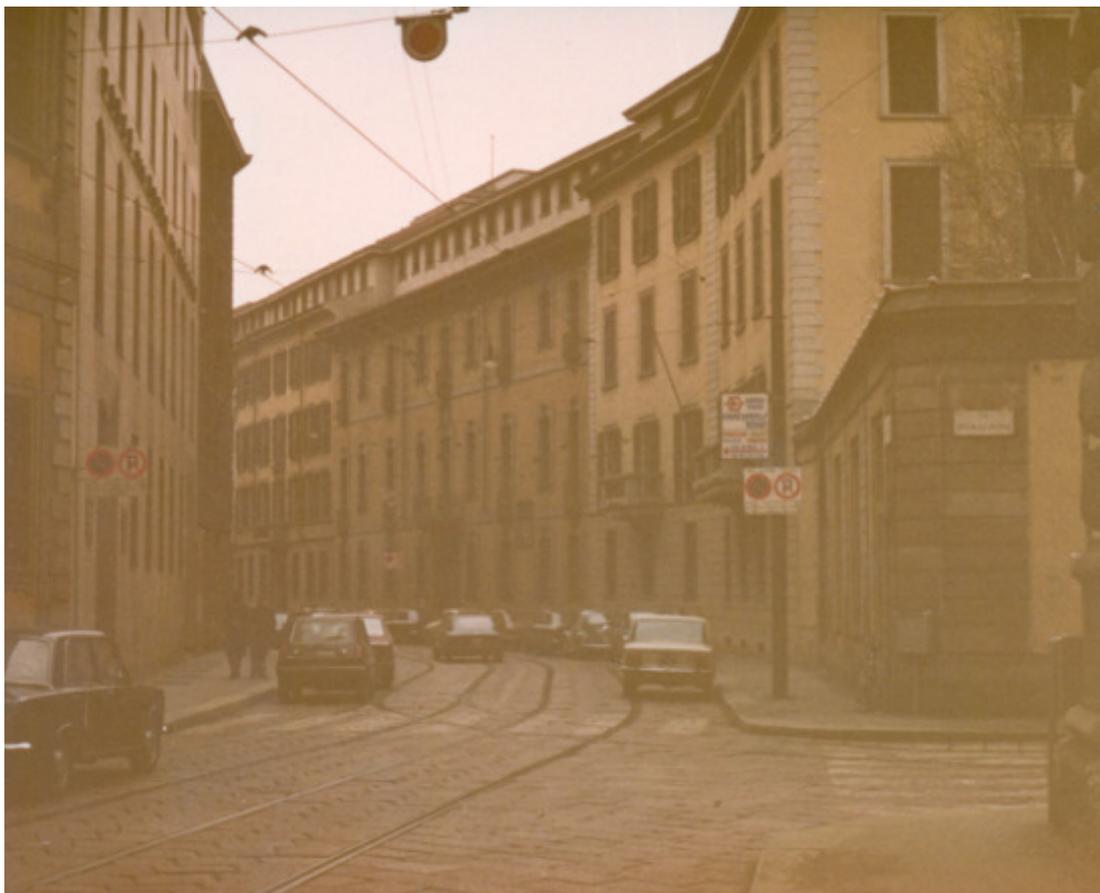
Figura A16: via Monte di Pietà alla diramazione di via Romagnosi, febbraio 1978

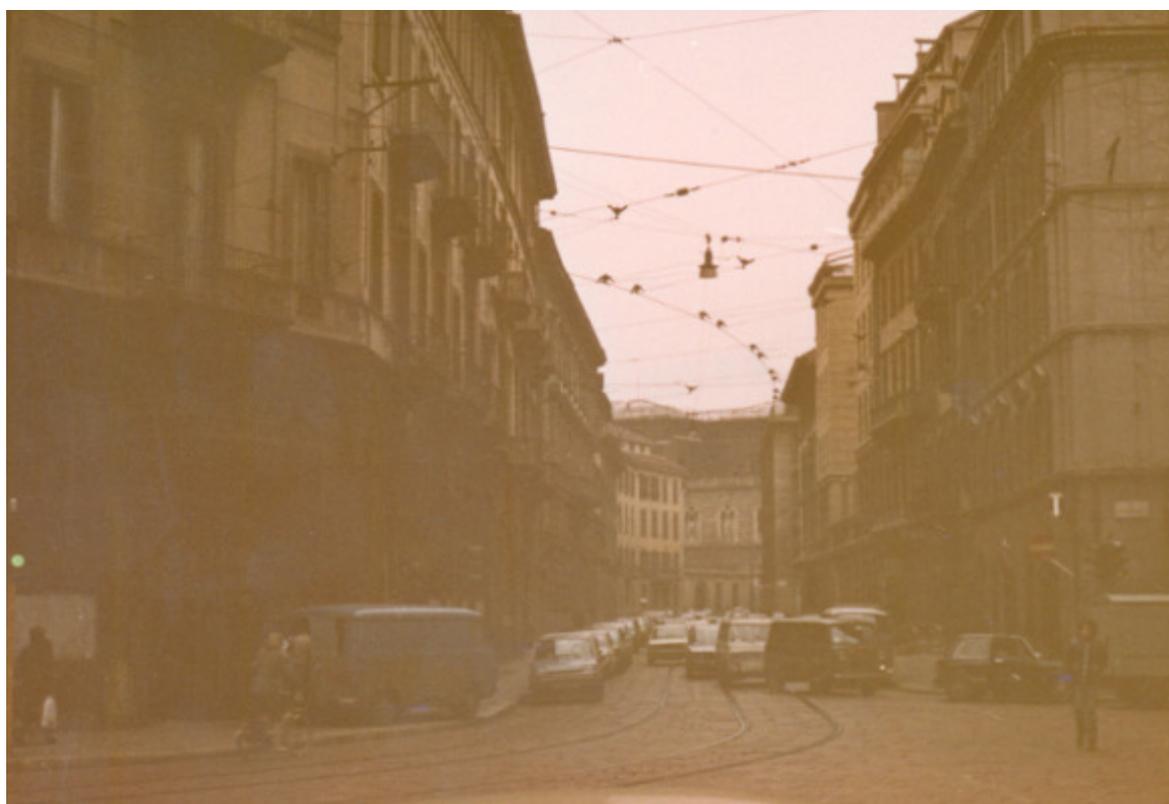
Figura A17: via Monte di Pietà dalla curva di via Croce Rossa, febbraio 1978

² Per esempio, in capolinea periferici come viale Rimembranze di Lambrate, via Monte Velino, Roserio, via Console Marcello, ma anche in zone più centrali come piazza Risorgimento, piazza Dateo, via Croce Rossa (si vedano le figure in appendice A: A7, A8, A9, A10, A11, A17, A18, A21)

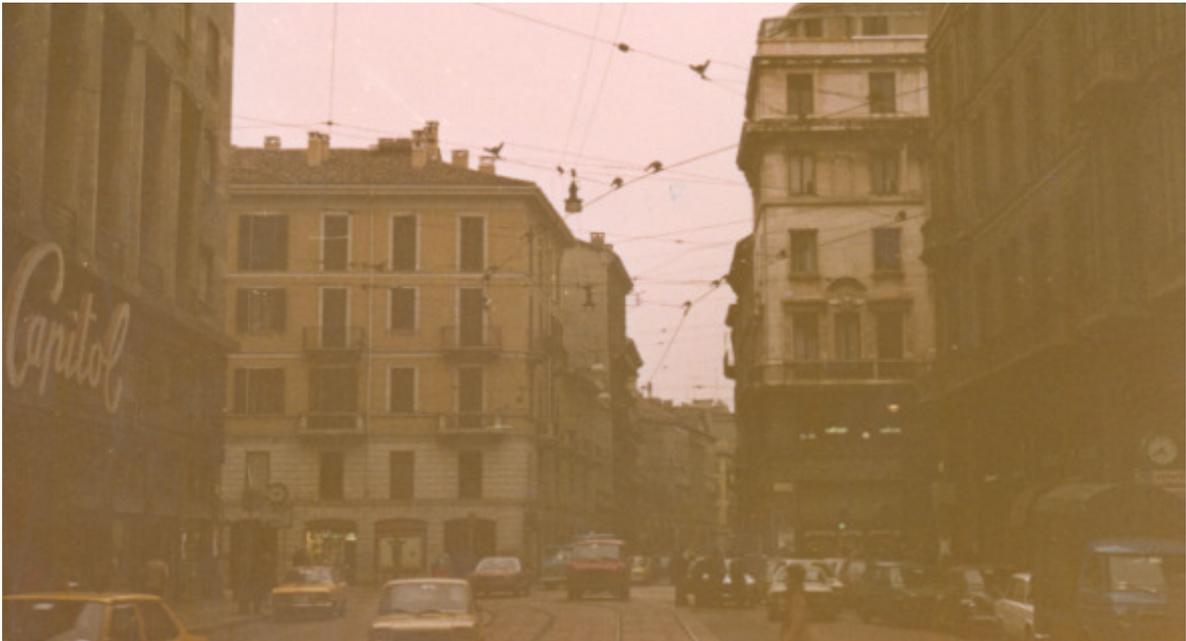
Figura A18: via Croce Rossa guardando verso l'incrocio con via Manzoni e via Montenapoleone, febbraio 1978

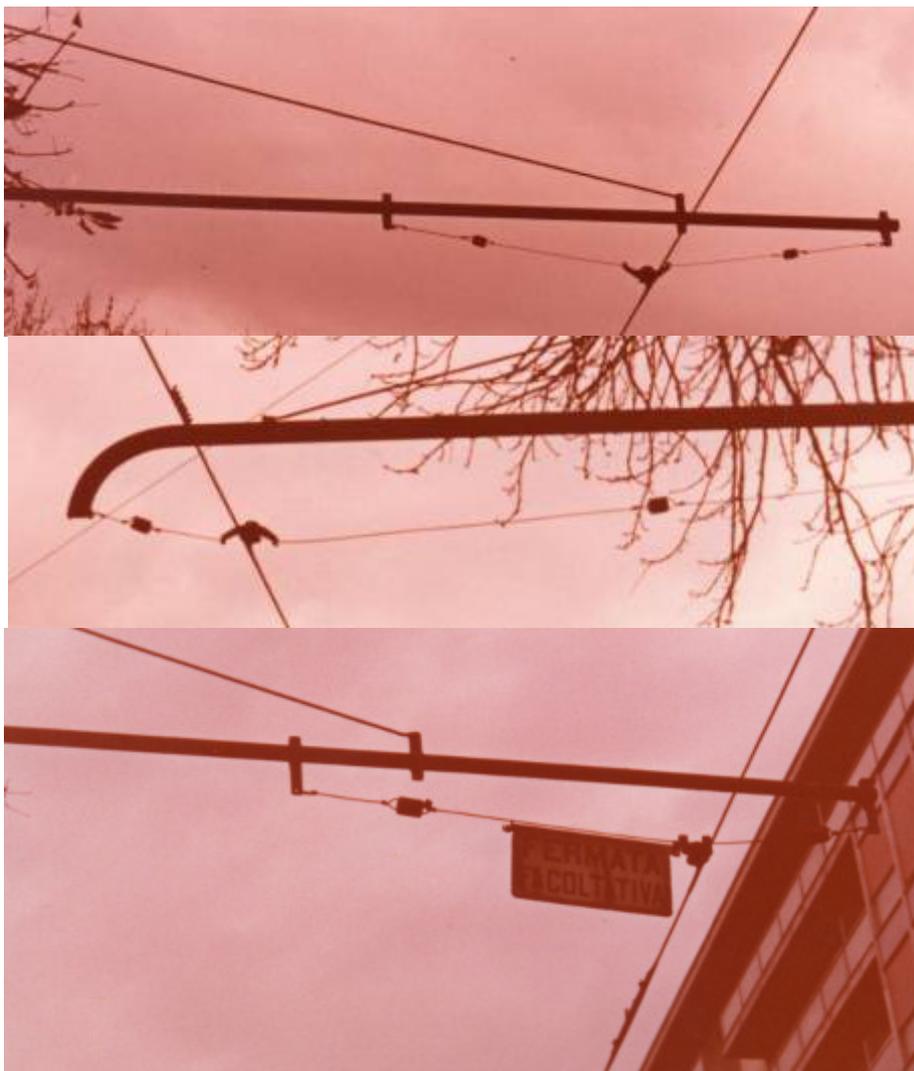
Figura A19: mensole su palo in corso Indipendenza, novembre 1977

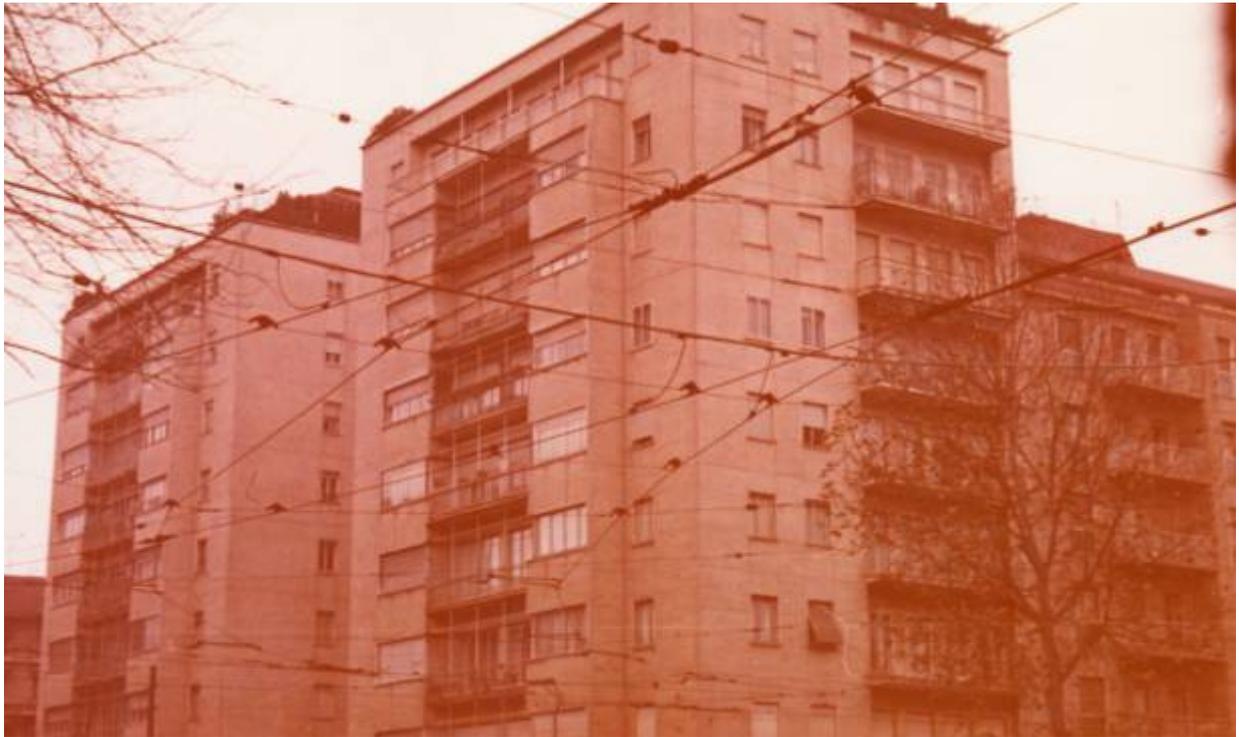
Figura A20: diramazione dai viali Piave/Premuda verso corso Concordia (p.ta Manforte/p.za Tricolore), novembre 1977: durante la trasformazione, ibrido di sospensioni per trolley e per pantografo) e insolita abbondanza di ferri di usura sugli scambi (rif. figura 8.2 C); dopo la trasformazione, il solo binario direzione periferia di corso Concordia fu usato pochissimo e solo per pochi metri come binario di scarto

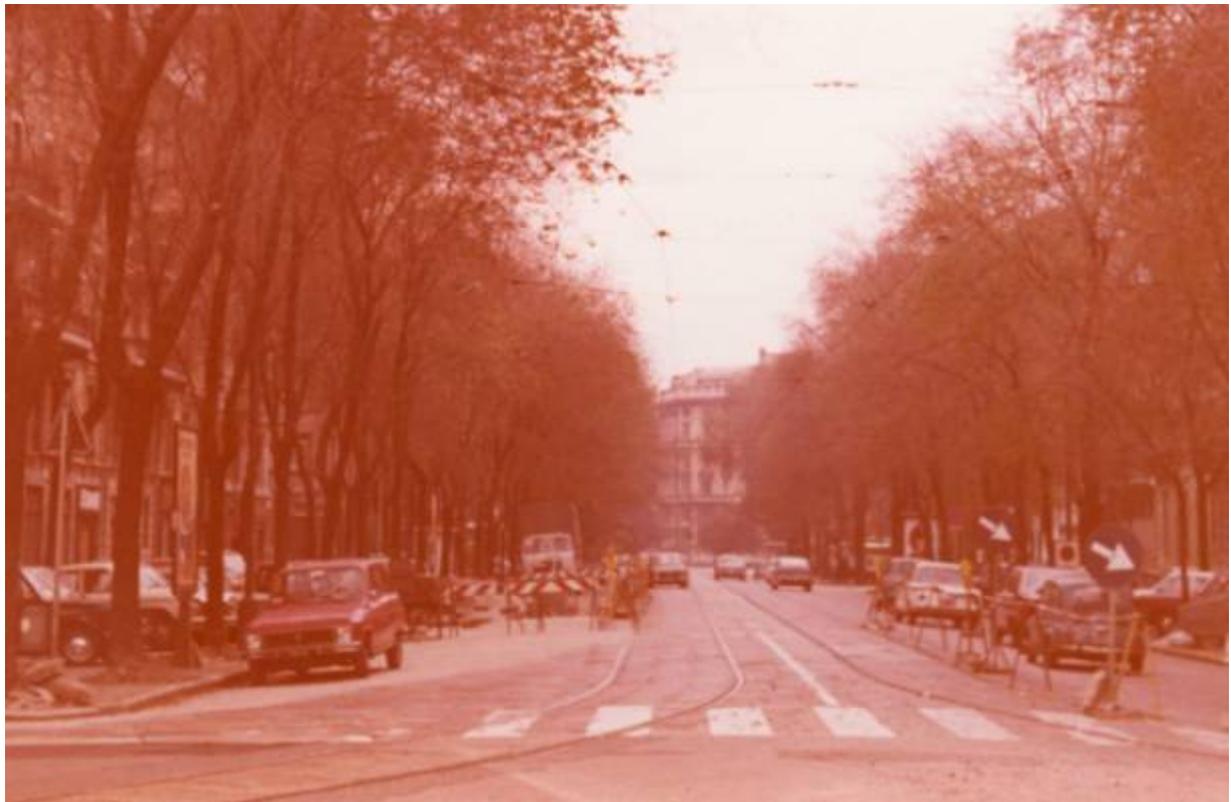
Figura A21: corso Concordia da piazza risorgimento, novembre 1977

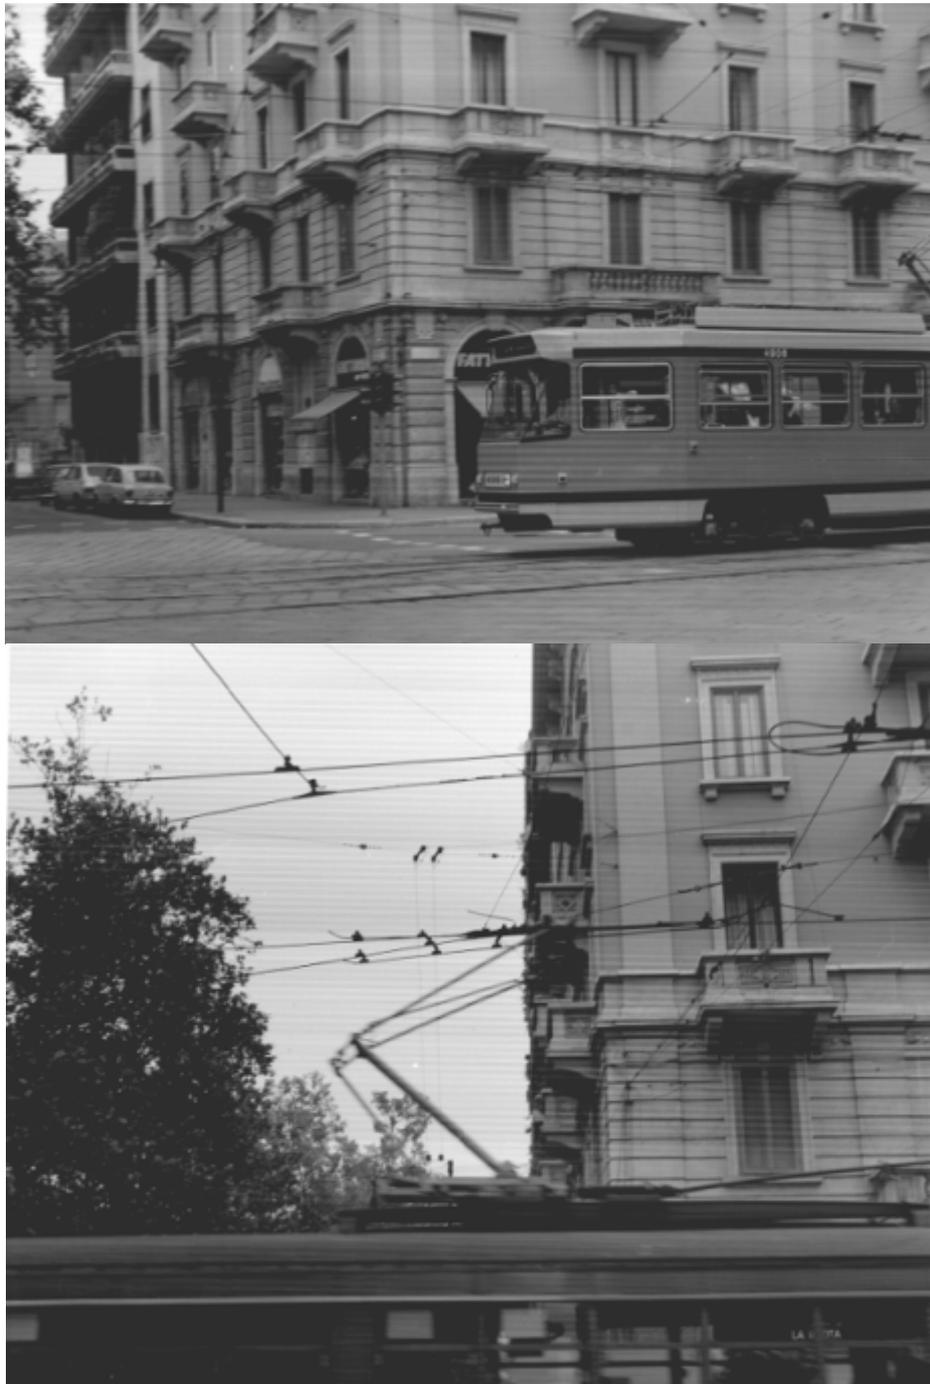
Figura A22: in viale Corsica, diramazione per viale Campania, mentre transitano le vetture della linea 24 in direzione centro (tra cui una delle prime 4900 messe in servizio), giugno 1977; il viale Campania, al di là degli scambi qui mostrati, non è mai stato adattato al pantografo, fino alla rimozione della linea di contatto nel 1978

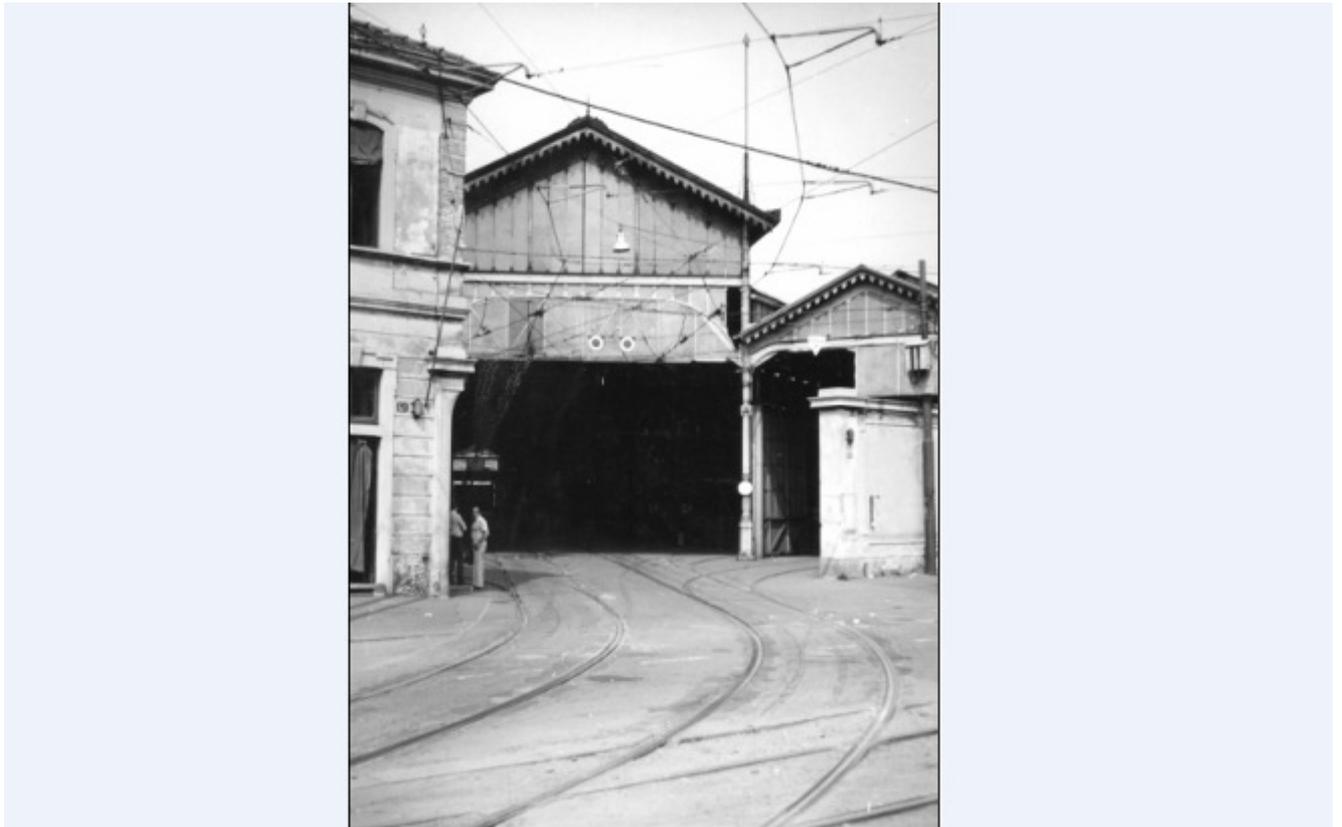
Figura A23: deposito Messina nel luglio 1977, già trasformato per il pantografo

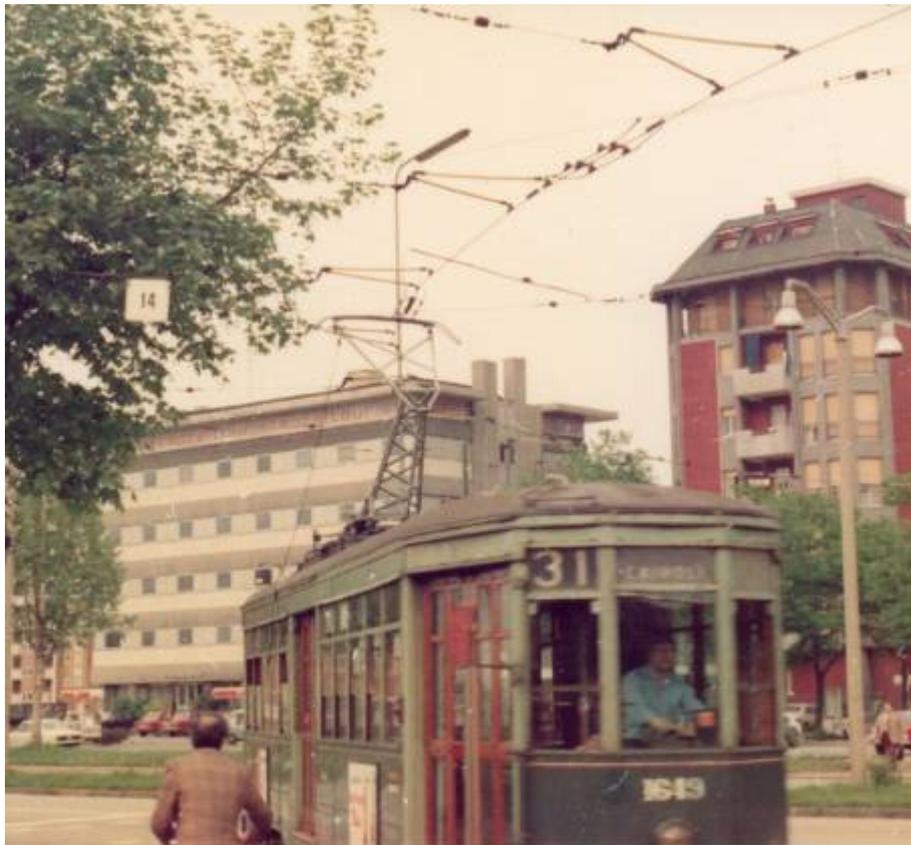
Figura A24: capolinea in viale Fulvio Testi/via Bignami nel maggio 1977, doppio contatto per comando scambio

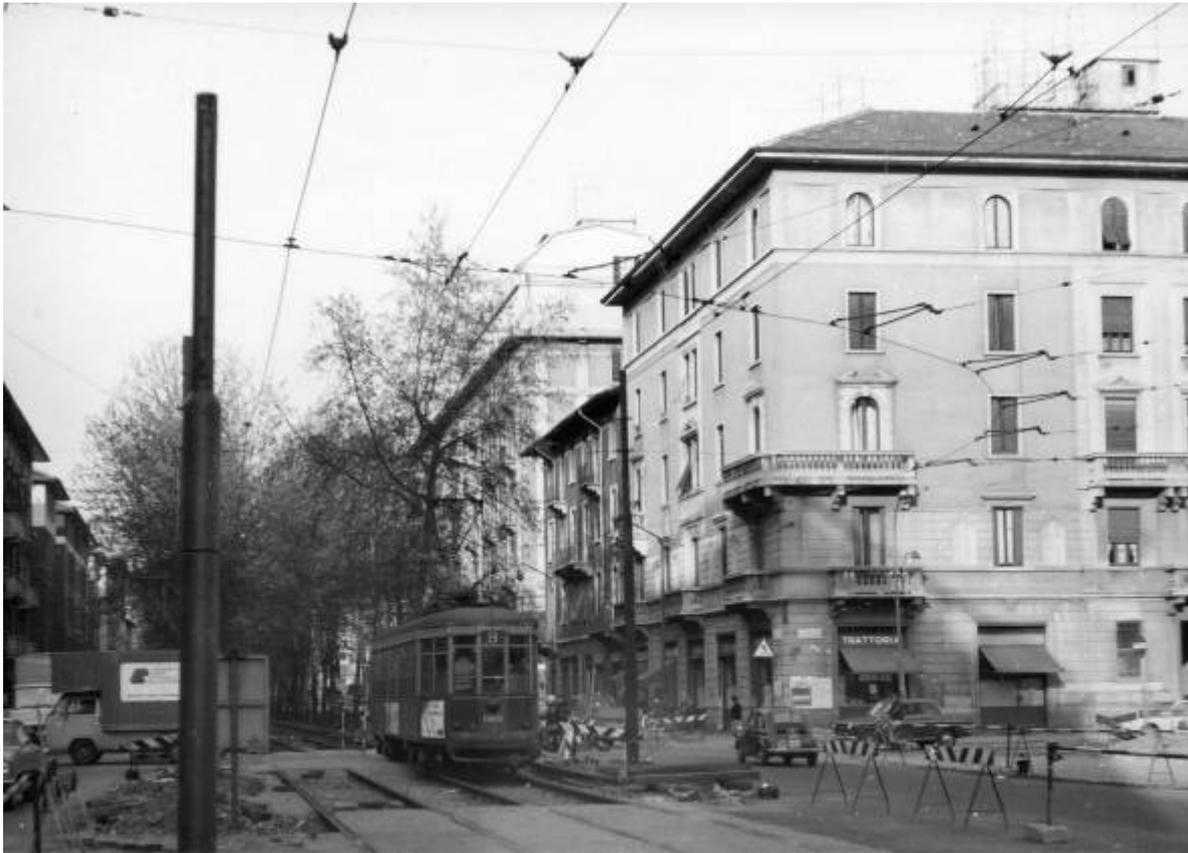
Figura A25: ex capolinea di via Giambellino nell'aprile 1977: appena rimossi i binari, non ancora la linea aerea

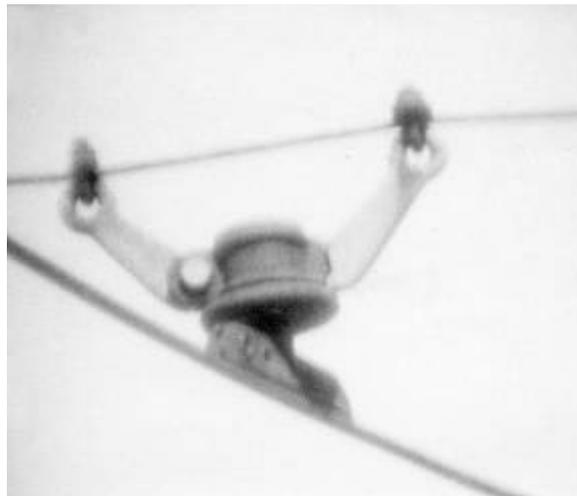
Figura A30: sospensione TIBB per curva: un insolito adattamento per tirante trasversale non interrotto (piazzale Bacone, 1977)

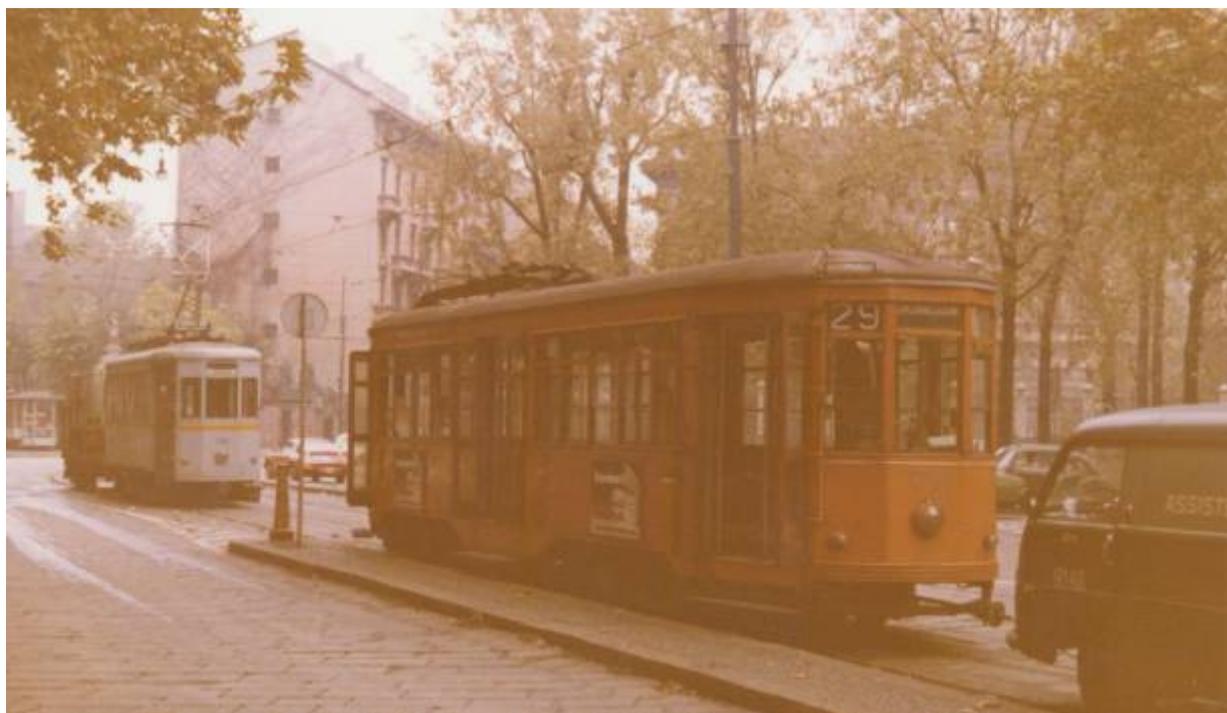
Figura B1

Comunque, i casi di rottura del pantografo non erano rarissimi, soprattutto in questo periodo di transizione, e ogni tanto si notava un pantografo nuovo, di un bel colore grigio chiaro, che risaltava sul tetto marrone scuro (di sporco urbano) di una vettura a carrelli, accanto a un altrettanto scuro trolley. Il trolley però, anche se messo in ombra dal pantografo, si dimostrava ancora utile, come per esempio nel caso della vettura 1703 sul 29 che nel primo pomeriggio del 28 ottobre 1977, a seguito della totale rottura del pantografo (deposto a pezzi all’interno), aveva potuto proseguire la marcia con il trolley (salvo guidare lo stesso tramite corda sugli scambi ormai praticabili al solo pantografo) e raggiungere piazza Aquileia (figura B1) dove aveva incontrato la squadra di soccorso.

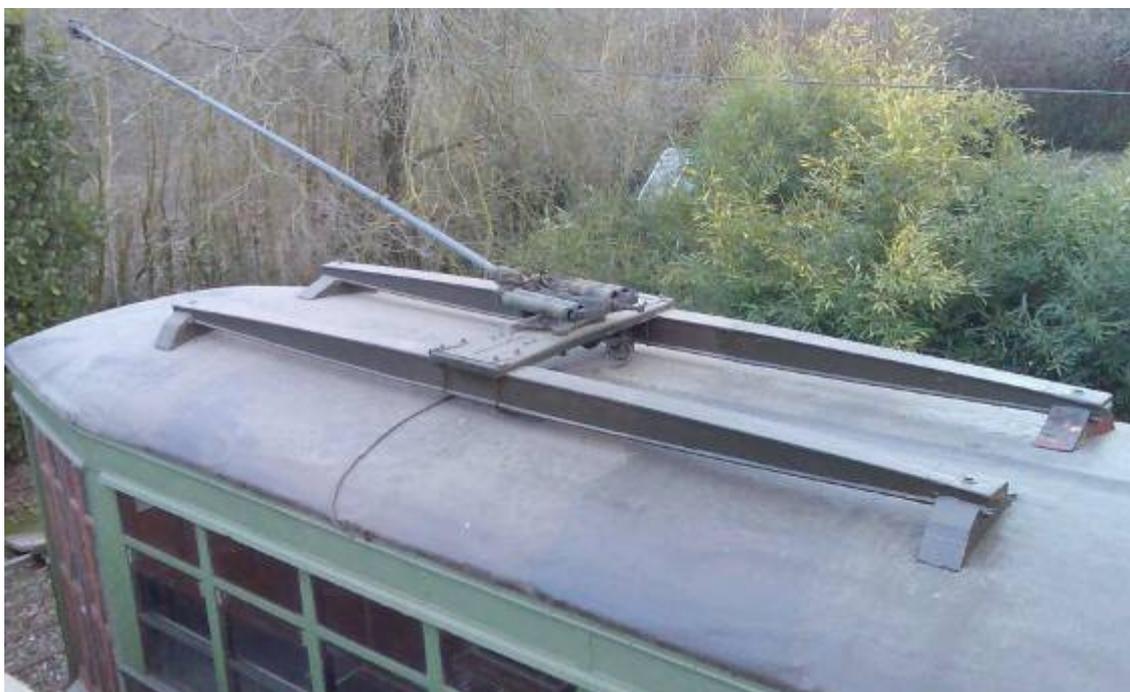
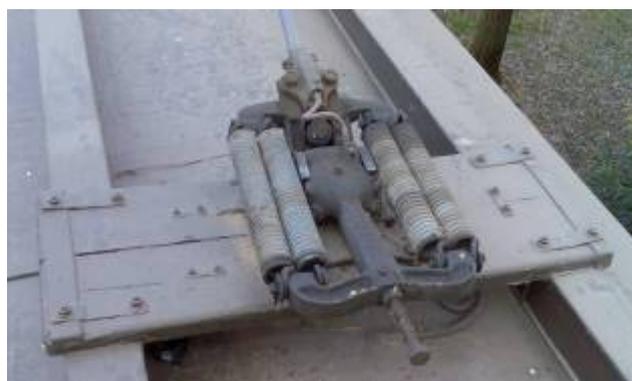
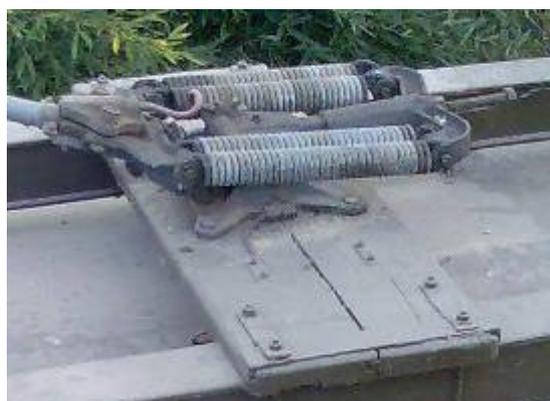
Figura D1.1

Il tipico trolley, con base a quattro molle elicoidali, che equipaggiava le vetture a carrelli 1928 è visibile in figura D1.1, con il relativo zatterone in legno. Lo stesso tipo di base con gruppo molle equipaggiava anche le vetture 600, 700, 3000, 4000, 4100, e le motrici interurbane. La base era fissata su una tavola in legno posta in senso trasversale, al di sotto della quale erano collocati lo scaricatore (che scaricava a terra le eventuali sovratensioni causate dai fulmini) e la bobina di autoinduzione o di self, che proteggeva il circuito della vettura dalle correnti causate da dette sovratensioni.

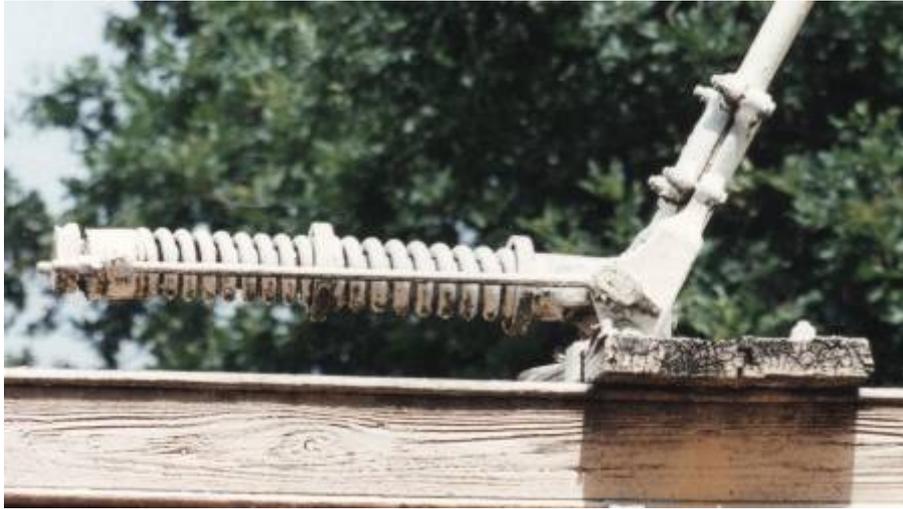
Figura D1.2

Le motrici Edison, nella prima parte della loro vita, avevano invece una base con una singola molla, più robusta, che esercitava la propria azione a compressione, e quindi aveva le estremità piane (figura D1.2): successivamente, le vetture sopravvissute ricevettero anch'esse la base a quattro molle.

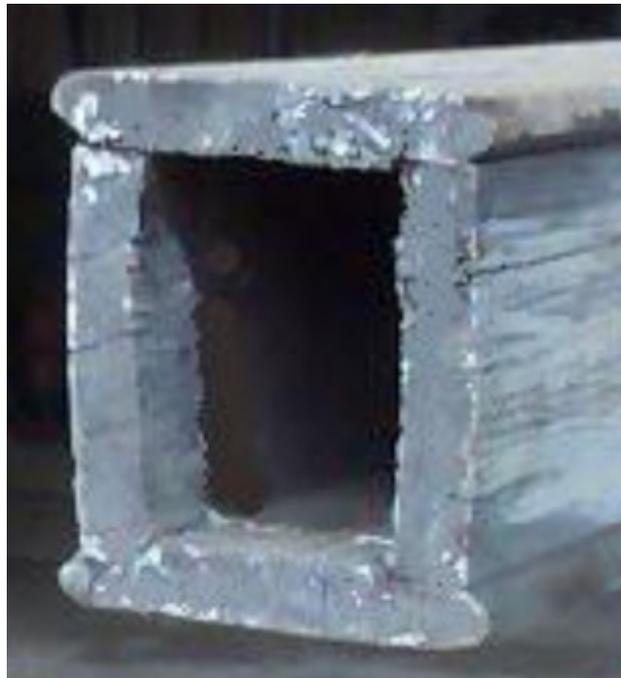
Figura D1.3

Sulle vetture 1928 la tavola trasversale su cui era imbullonata la base trolley era a sua volta fissata sul già citato zatterone, formato da due travi longitudinali in legno, a struttura scatolata (la figura D1.3 mostra una trave sezionata) della lunghezza di circa quattro metri, fissate alle estremità al tetto. Si può presumere che tale soluzione, simile anche per altre vetture contemporanee o precedenti, sia dovuta da una parte alla scarsa confidenza con le proprietà isolanti dell'unico materiale da costruzione usato, ovvero il legno (da cui l'adozione di distanze di isolamento superficiali più che abbondanti), e dall'altra parte all'opportunità di scaricare le forze sul tetto in corrispondenza delle centine più rigide (quelle, visibili anche dall'interno, adiacenti alle porte), forze che venivano inoltre ridotte dalla lunghezza del braccio di reazione, in un periodo in cui i costruttori non avevano ancora la confidenza che avrebbero avuto pochi anni dopo con la carpenteria saldata.

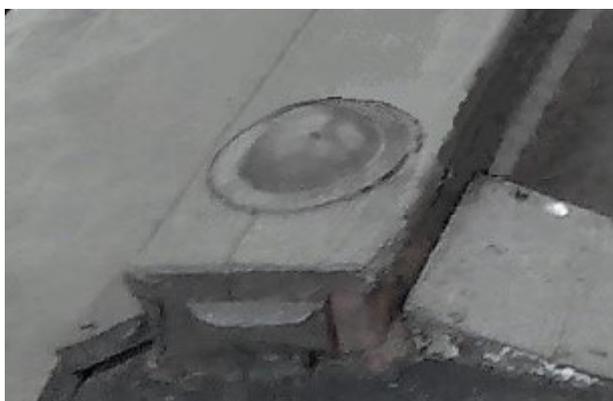
Figura D1.5

trolley in tensione grazie al fatto che il tetto, in legno coperto con tela, era completamente isolato. Per lo stesso motivo la grossa vite che fissava lo zatterone su dette staffe fu coperta con uno scodellino metallico fissato solo sul legno della trave (figura D1.5).
