Tramvie di Milano

Ricordi e osservazioni sulla linea aerea durante l'esercizio con trolley ad asta e durante la transizione al pantografo

**Bruno
Maccari**

Edizione dicembre 2013

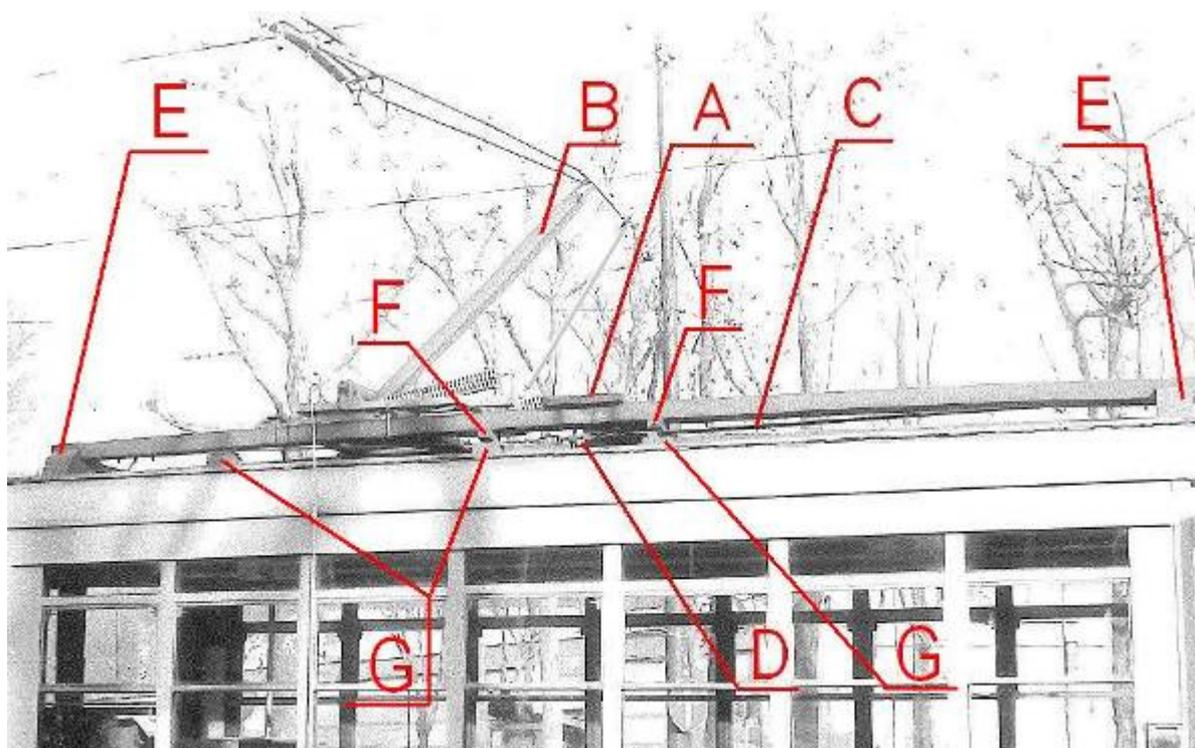
Figura D1.6

- A - tavola per base trolley (già inutilizzata)
- B - pantografo (già spostato dietro la base trolley dopo la rimozione di quest'ultimo, cfr. D7)
- C - tirante in piatto di ferro
- D - tenditore per il tirante (mancante su qualche fotografia di 600 allo stato di origine)
- E - supporti di estremità (staffa metallica con "scatola" isolante in legno)
- F - distanziatori tra trave in legno e piatto in ferro C (sulle 600 allo stato di origine avevano una forma leggermente diversa)
- G - supporti intermedi aggiunti insieme al pantografo o poco dopo

5. pantografo Dozler (figure D1.6, D3.3), caratterizzato dal tubolare principale a sezione quadra, adoperato su parte delle vetture 1928 del solo deposito Messina (prevalentemente K35, in rarissimi casi sulle APN), su alcune 700 come sostitutivo del Rebosio e, dal 1983, su alcune motrici interurbane.

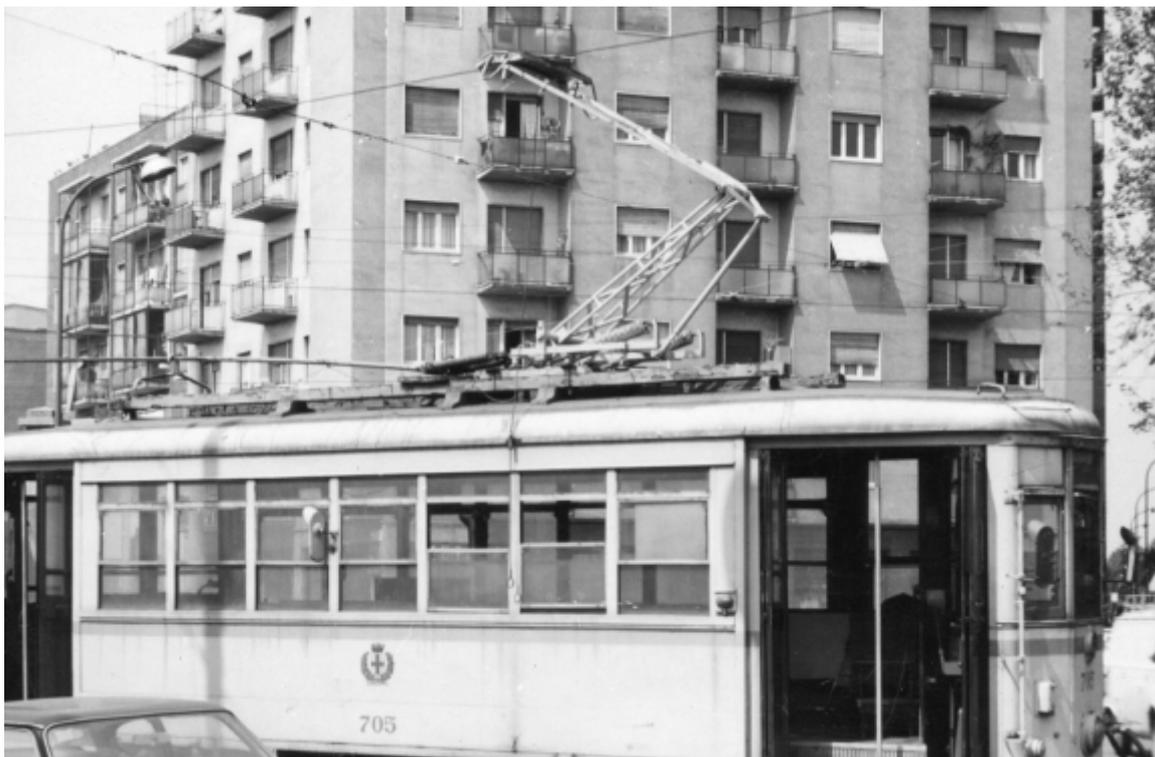
Figura D1.8

In figura D1.8 si vede la stessa soluzione di cui sopra, ma per le vetture 700 bidirezionali di servizio (verdi - scolorite - con banda gialla o grigie con banda gialla): manca la "scatola" isolante in legno sui supporti di estremità (peraltro presente fino a che queste vetture erano senza pantografo), forse non necessaria in quanto queste motrici erano di norma rimessate all'aperto nel cortile dell'officina Teodosio, e quindi non soggette ai normali interventi di manutenzione sopra accennati.

Sulle vetture 700 il trolley fu rimosso all'incirca nello stesso periodo delle vetture 1928, salvo che per quelle bidirezionali, per le quali la cosa fu conclusa nell'estate 1978 anziché in luglio. Circa uno/due anni più tardi il pantografo fu arretrato (grazie alla mancanza del trolley) al fine di ridurre la differenza di distanza tra testata e pantografo che si avvertiva nel comando degli scambi automatici (si confrontino le figure D1.7 e D1.8 con la figura D.1.6)

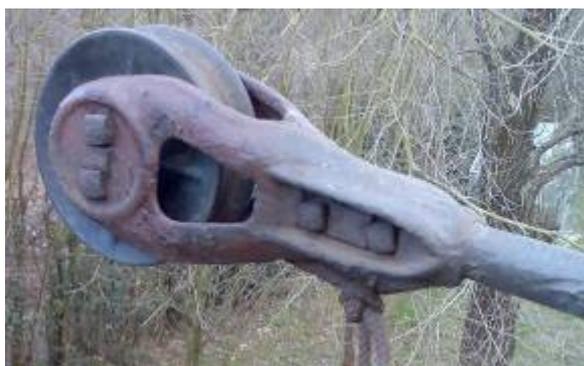
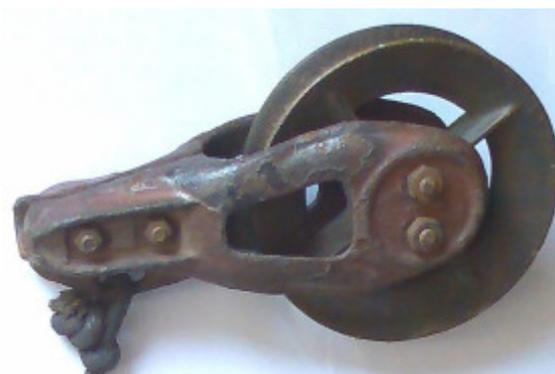
Per la testa del trolley ci si riferisce qui al tipo usato nella seconda metà degli anni sessanta e negli anni settanta (sui tipi precedenti non si hanno elementi se non fotografie che ne fanno intuire una forma differente). Essa (esistente in due varianti - figura D1.9) consisteva in una forcella in due metà sulle quali si fissava con viti il perno in acciaio sul quale ruotava la rotella in bronzo; il contatto elettrico (e una minima lubrificazione) tra perno e rotella era assicurato da tre spazzole in carbone disposte in senso radiale in apposite sedi ricavate nel perno (figura D1.10), ciascuna spinta da una molla contro le pareti del foro della rotella. Quest'ultima era comunque una parte di consumo, che veniva sostituita, indicativamente, ogni mese.

Figura D1.9: rotella piccola per vetture urbane in generale e rotella grande per vetture 4600/4700 e interurbane

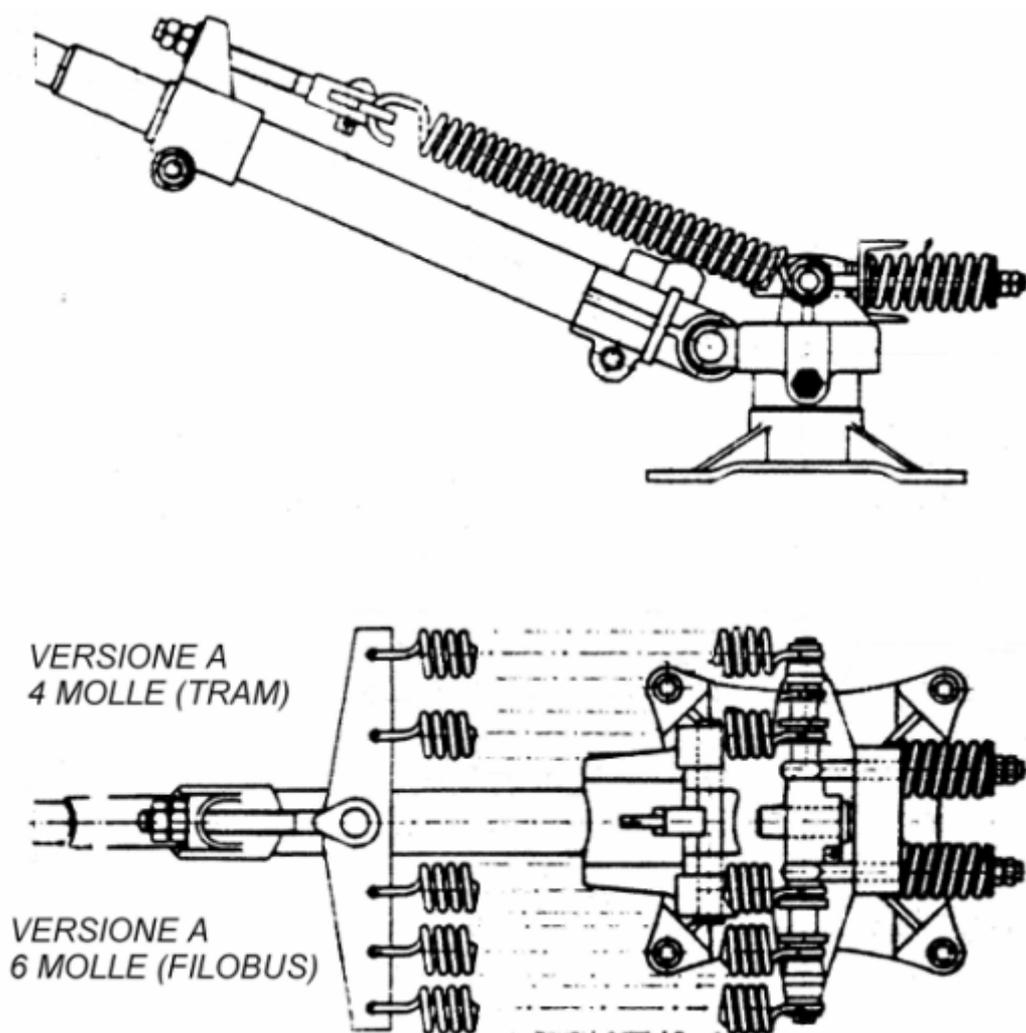
Figura D2.1

caso di scarrucolamento e rottura delle corda di richiamo. La stessa base in versione a sei molle veniva utilizzata sui filobus.

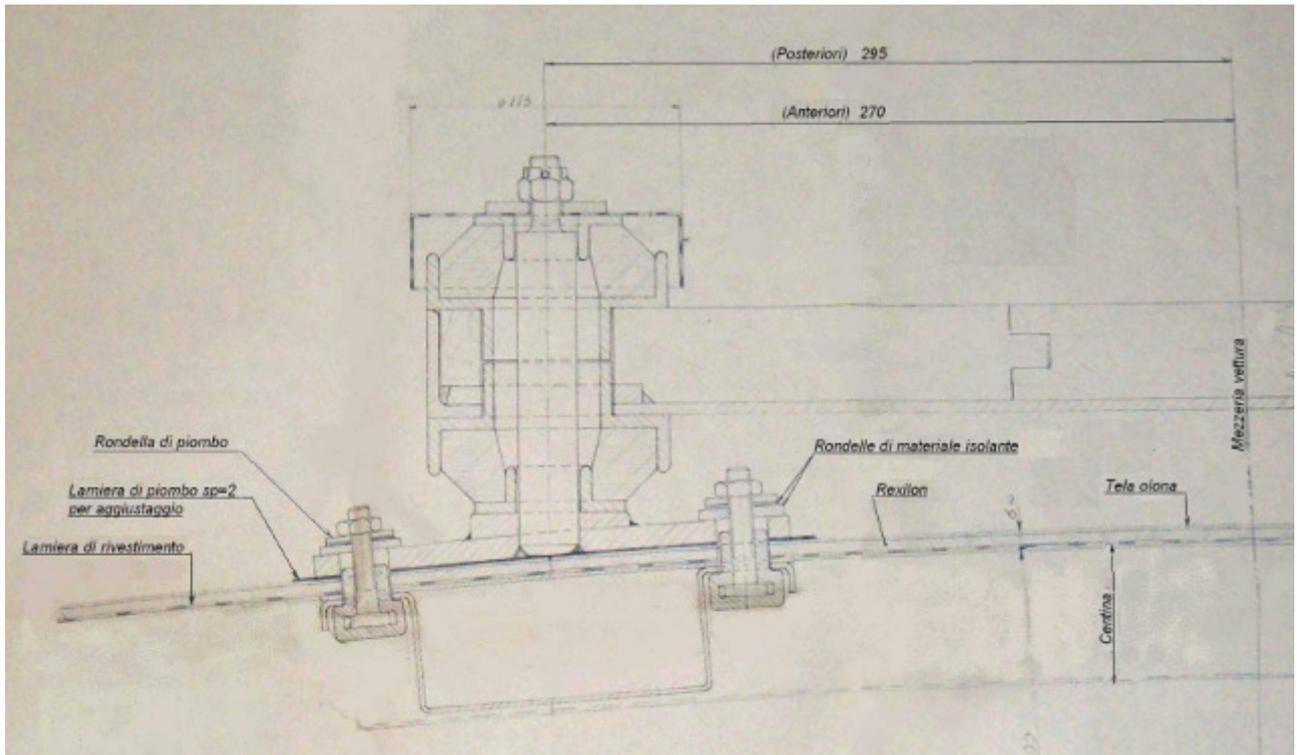
Figura D2.2

La base era posta su una tavola in legno rettangolare (figura D5.1), fissata a sua volta al tetto per mezzo di quattro supporti antivibranti che, altra novità introdotta su queste vetture, limitavano le vibrazioni trasmesse dal trolley alla struttura della cassa grazie alla presenza di elementi in gomma. In figura D2.2 si vede una sezione del tipo utilizzato sulle vetture 4600 (supporti "Vibrostop"), ricavata da un disegno d'epoca; si nota che anche in questo caso, per la sicurezza del personale all'opera sul tetto sotto la linea in tensione, il perno del supporto è isolato dalla cassa metallica per mezzo di elementi isolati intorno alle teste delle viti e sotto i dadi (d'altra parte, tutta la parte centrale del tetto in lamiera è coperta con materiali isolanti, ai quali oggi è subentrata la vetroresina).

Sulla tavola erano posti anche lo scaricatore e la bobina di self.

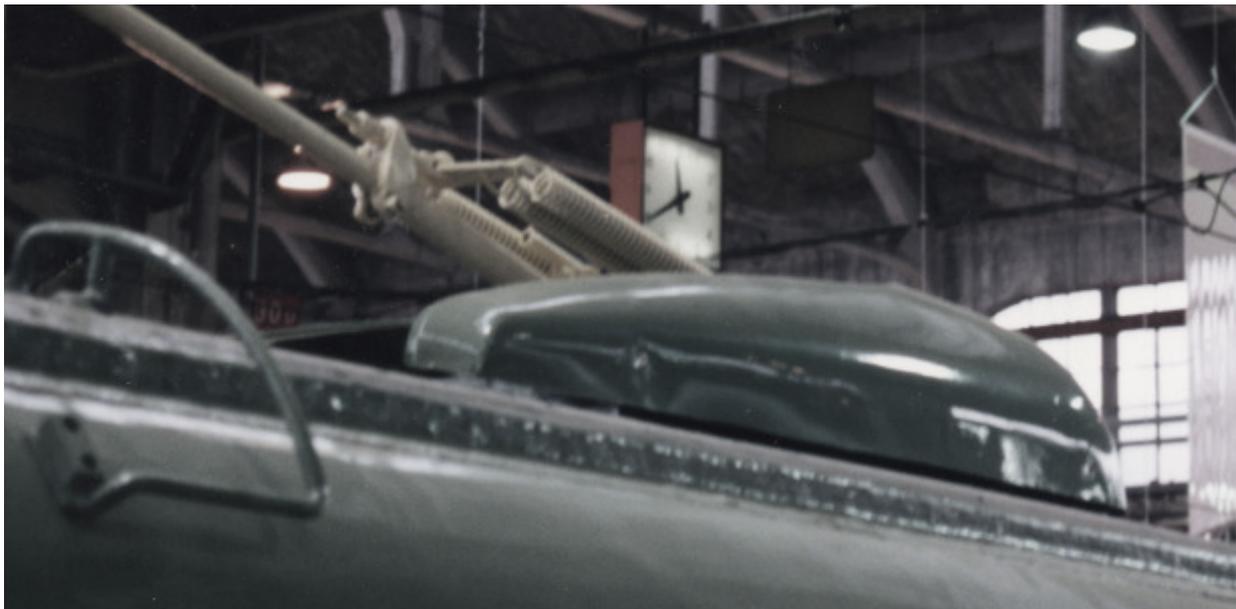
Figura D2.3 (vett. 5137 esposta all'officina Teodosio nel 1994)

L'intera tavola era avvolta da una carenatura aerodinamica (di fatto con scopo solo estetico) aperta sui lati superiore e posteriore, dalla quale fuoriusciva la parte superiore della base trolley (figura D2.3 e D2.4), realizzata probabilmente in lamiera sagomata in origine (rif. figura D2.4), e in vetroresina in tempi più recenti (tali erano le carenature rinvenute in occasione del restauro con trolley della vettura 5137 per le celebrazioni dei 100 anni del tram elettrico nel 1994).

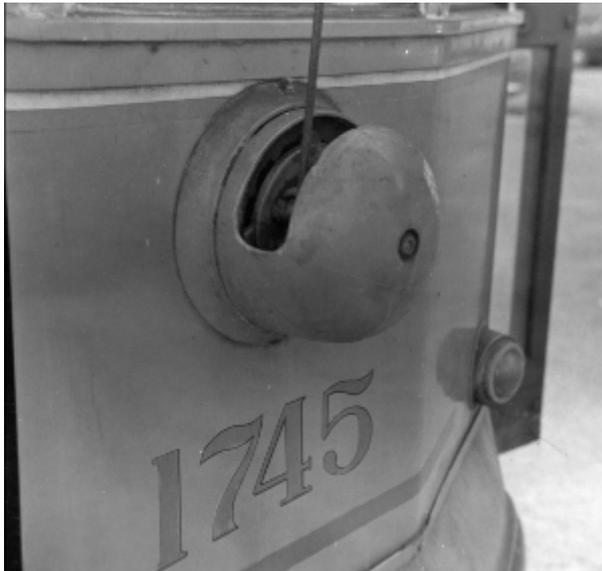
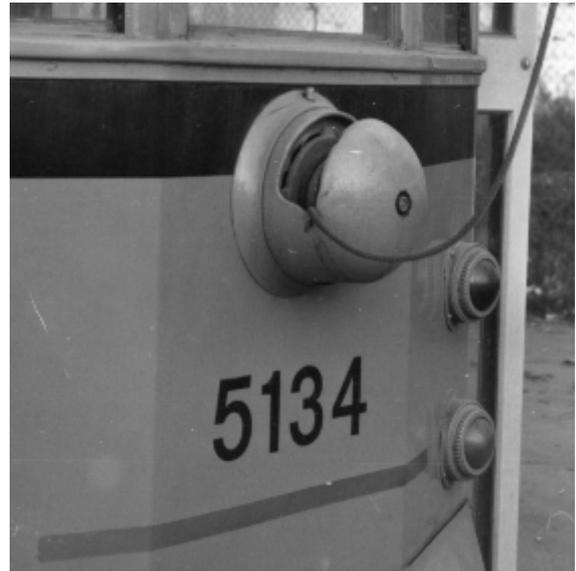
Figura D3.1

1. Il ritiratrolley o *retriever* CGE AT-8 (figura D3.1), introdotto nella prima metà degli anni '50 sulle motrici 5200 e quindi sulle motrici entrate in servizio successivamente che lo ebbero già dalla fabbrica, e successivamente (intorno al 1960) montato anche sulle vetture a carrelli 1928, sulle 5000 e sulle 5100. E' di derivazione americana (lo si vede in fotografie di vetture USA degli anni trenta) e fu usato anche altrove in Europa (per esempio sui tram di Bruxelles).

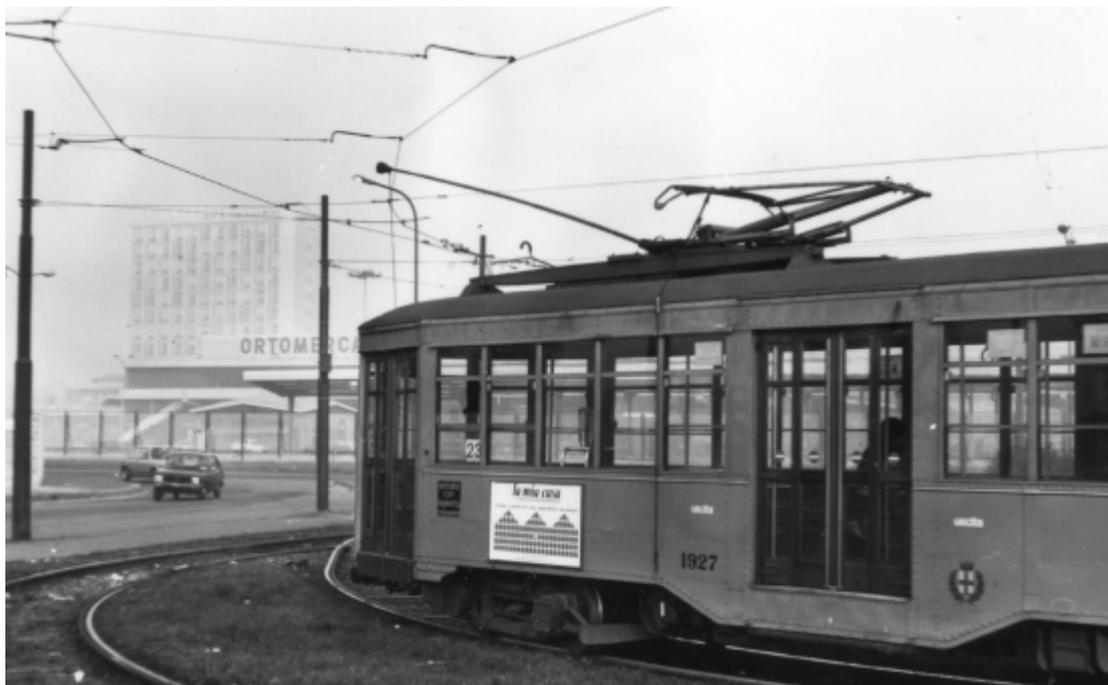
Figura D3.3: uno degli ultimi interventi del ritiratrolley AT-8 nel settembre 1978 al capolinea di via Monte Velino: durante la trasformazione della linea, un assetto evidentemente non ottimale dello scambio aereo causava regolari scarrucolamenti, tenendo conto che allora le vetture della linea 23 transitavano di regola sull'anello interno e quindi sul ramo deviato dello scambio.

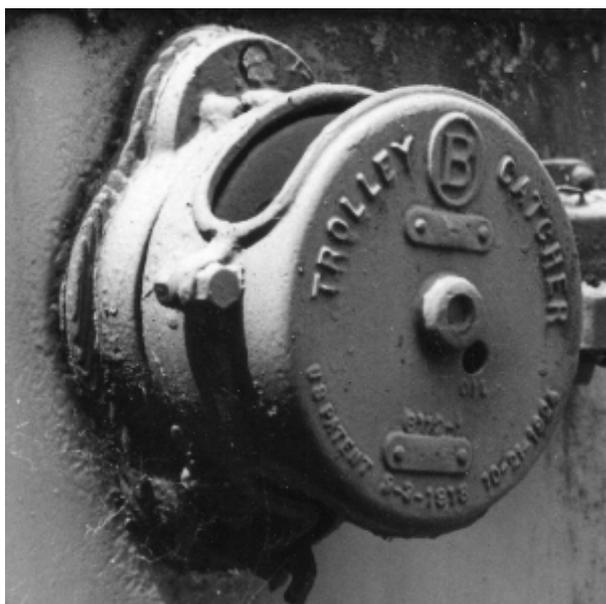
Figura D3.4

2. Il *trolley catcher* (brevetto USA 8112-1 del 1918, come riportato in modo evidente sullo stesso), in uso prima dell'AT-8 (figure D3.4 e D3.5); esso fu poi sostituito sulle vetture 1928 e 5100, mentre rimase in opera sulle vetture precedenti. In particolare sulle vetture 700 rimase in opera fino alla fine dell'era del trolley (1978), quindi ben oltre l'avvento dell'AT-8.

Il *trolley catcher* svolgeva solo la funzione di riavvolgere e mantenere tesa la corda del trolley e di bloccarne lo srotolamento repentino in caso di scarrucolamento, ma non effettuava il riabbassamento in quanto privo della molla di recupero.

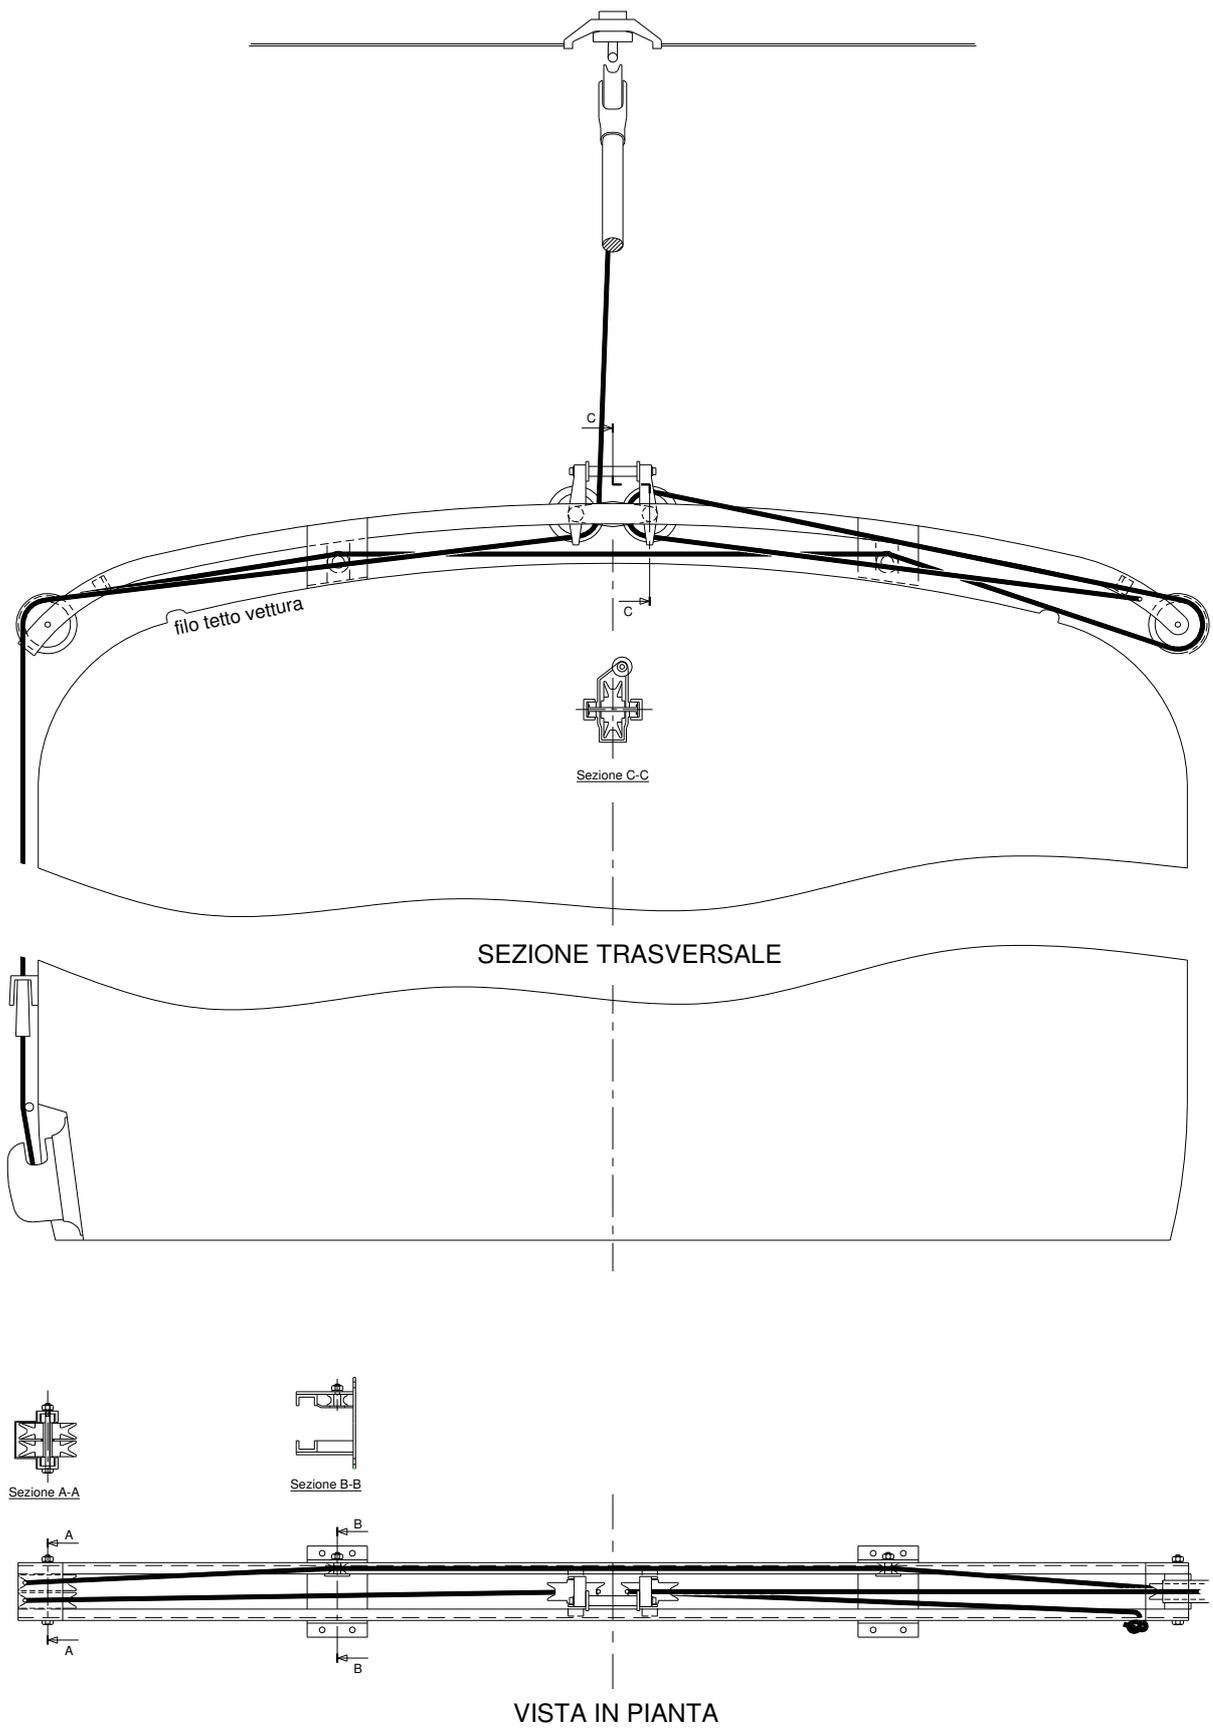
Figura D3.6

Come si vede, vi è una sorta di binario formato da due profilati a "C" contrapposti, nel quale scorre un carrellino che porta due pulegge. La corda principale svolge la sua funzione attraverso due pulegge di rimando (una fissa e una sul carrellino) e si avvolge sul *retriever*, posto all'altezza della carenatura inferiore e incassato in quest'ultima. Il carrellino si trova normalmente in posizione centrale, ma può essere spostato (e con esso il trolley da "ricarrucolare") agendo sulla corda secondaria, ovvero sganciandola e tirandola oppure lasciandola filare (figura D3.7); la corda secondaria viene sempre mantenuta tesa grazie al tiro della corda principale, che si scarica anche sulla secondaria per la presenza del carrellino. Ai fini della sicurezza elettrica cui si è accennato in D1 e in D2, il binario era fissato al tetto tramite piastre isolanti di bachelite.

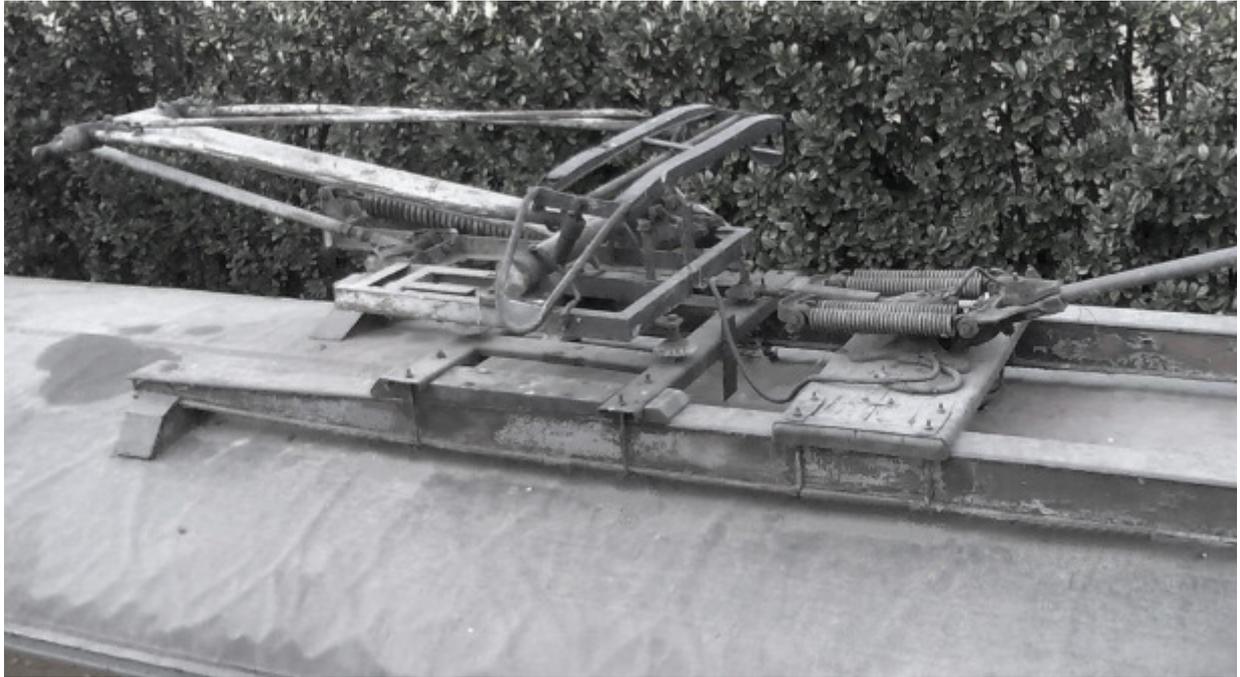
Figura D4.1

Per le vetture 1928 la predisposizione (installazione del telaio metallico a forma di "H" sullo zatterone, davanti alla base trolley) ebbe inizio nel 1970, dapprincipio sulle vetture che uscivano di revisione generale nella nuova livrea arancione; il pantografo (figura D4.1) venne montato gradualmente in un lasso di tempo che si può indicativamente collocare tra il 1972 e il 1975 (nel 1974 esisteva ancora qualche vettura verde priva di pantografo).

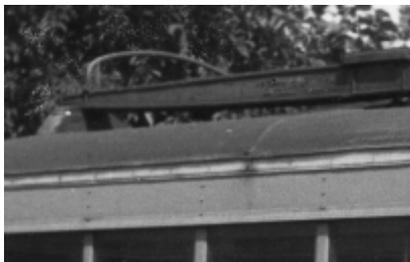
Insieme al pantografo, oltre al gancio in fiancata per attaccare la corda e al passacorda a lato tetto, venne montato, vicino all'estremità posteriore dello zatterone, una staffa con un uncino (il tutto realizzato con tubi in ferro piegati e saldati) che manteneva il trolley in posizione abbassata in caso di esercizio con il pantografo. Sulle vetture 1978 ne furono montate tre tipologie, illustrate in figura D4.2 A/C; sulle vetture 700 vi fu un unico tipo (figure D1.7, D1.8).

Figura D4.2 A: tipo impiegato nella fase iniziale in pochi esemplari, prevalentemente sulle vetture dotate di emettitrice dei biglietti (vetture 1856)

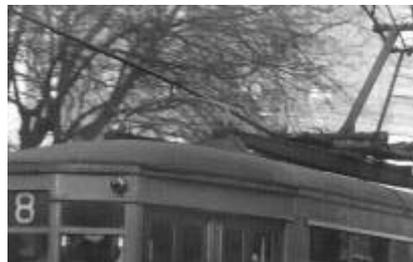
Figura D4.2 B: tipo impiegato prevalentemente sulle vetture che ricevettero il pantografo intorno al 1972/73 (vetture 1686)

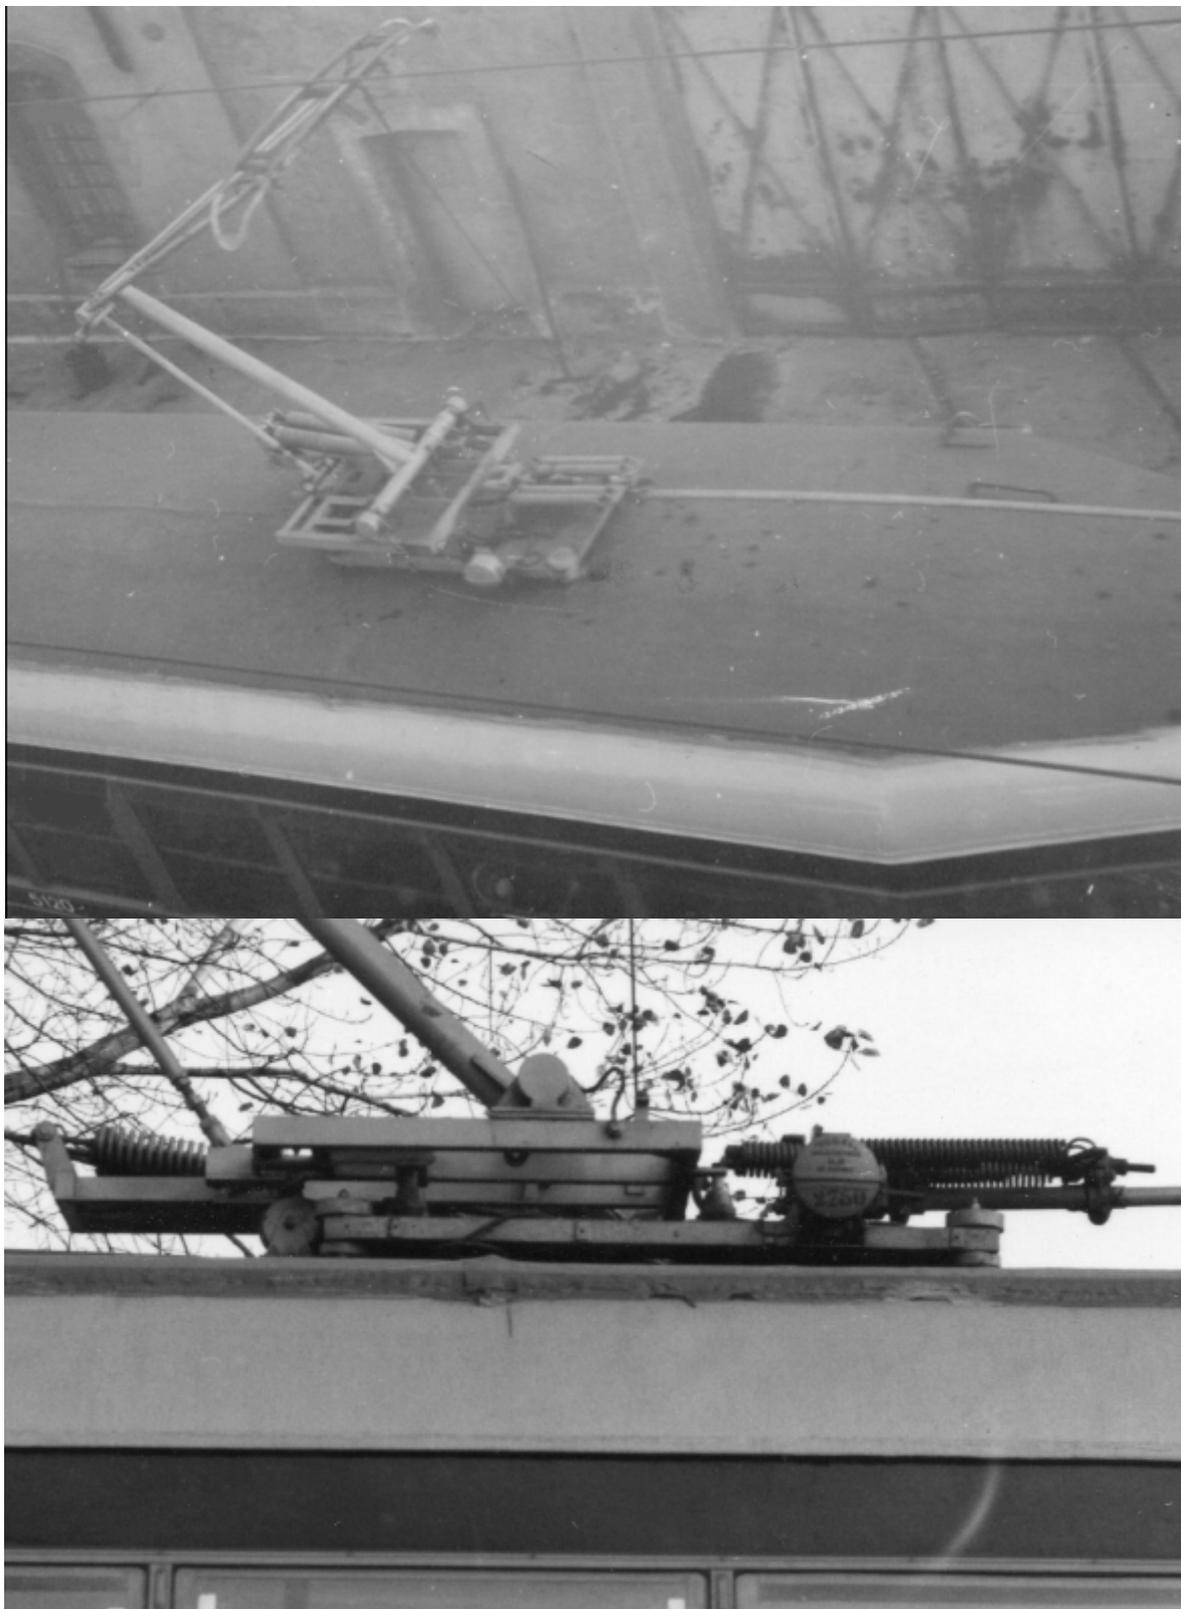
Figura D5.1

Il pantografo potè quindi essere fissato sulla tavola in coabitazione con il trolley, all'unica condizione di eliminare la carenatura aerodinamica (figura D5.1).

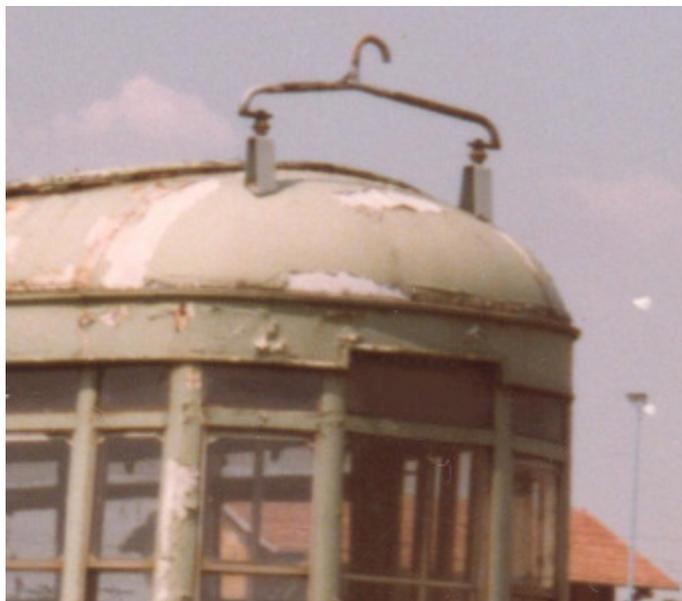
Figura D5.2 (vetture 5000)

Come per le vetture precedenti, fu aggiunto un uncino per il mantenimento del trolley in posizione abbassata; sulle vetture 5000, 5100, 5200, 5300 e 5400 esso era fissato tramite isolatori a due cavallotti saldati per l'occasione sul ricasso posteriore del tetto (figure D5.2 e D5.3), mentre sulle 4600/4700 era probabilmente fissato al binario che recava il carrellino e le pulegge per la corda del trolley (D3).

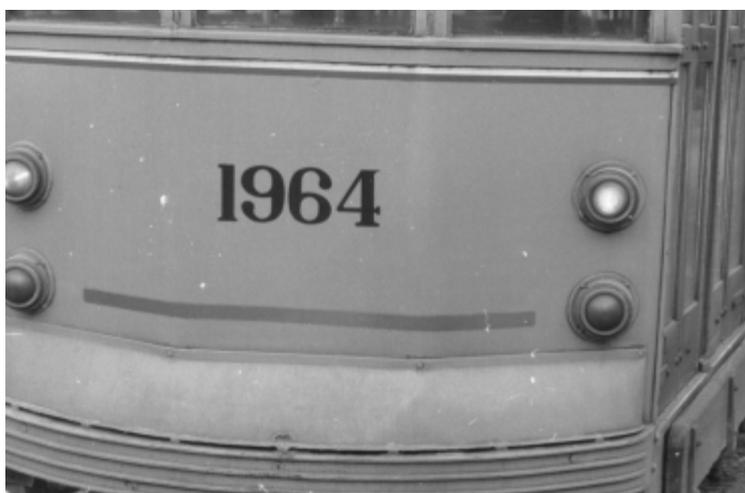
Figura D7.1

Il *retriever* sulla testata posteriore fu rimosso: per le vetture modificate nel deposito Messina (figura D7.1) e per quelle oggetto di RG i relativi fori di fissaggio furono chiusi ed il numero di servizio fu alzato; per le vetture modificate nei depositi Baggio e Ticinese i fori di fissaggio furono chiusi con una piastra in lamiera fissata con quattro viti o rivetti (figura D7.2); per le vetture modificate nel deposito Leoncavallo ci si limitò a rimuovere il *retriever* ma non la relativa basetta (figura D7.3). Ovviamente, le vetture già modificate nei depositi Baggio/Leoncavallo/Ticinese che furono poi oggetto di RG ricevettero la soluzione "tipo Messina".

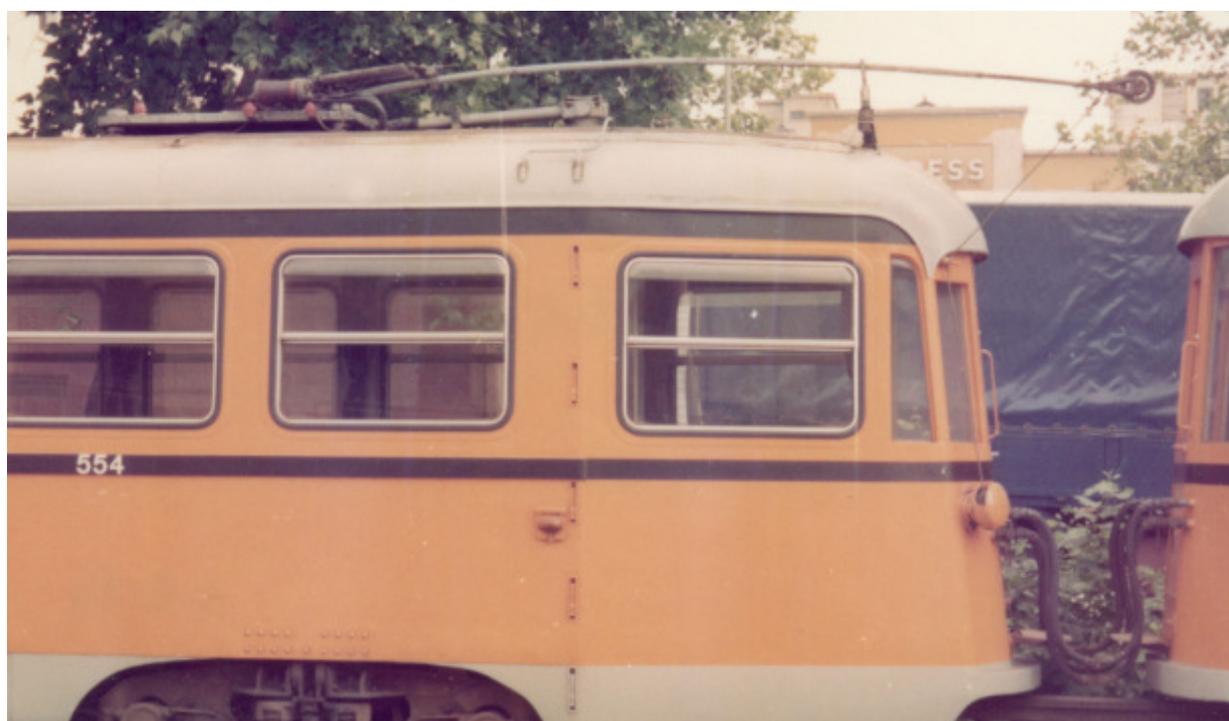
Figure D7.4

In figura D7.4 si vede il trolley del rimorchio pilota 554 nel 1984: davanti si notano gli isolatori già predisposti per il pantografo che di lì a poco avrebbe sostituito il trolley.

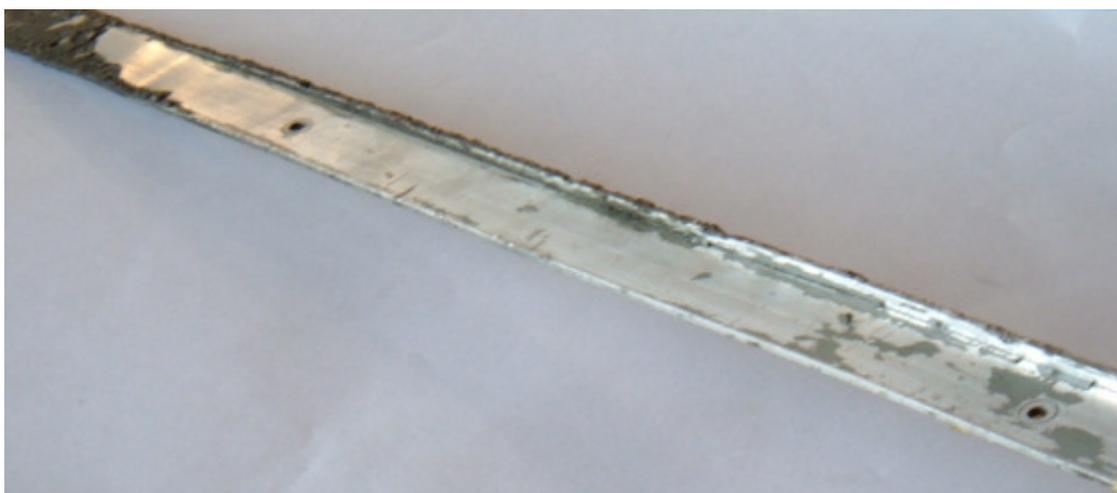
La seconda, più significativa, consistette nella radicale modifica dell'archetto con sostituzione del materiale di strisciamento e contatto; anch'essa avvenne nel 1979. Fino a quell'anno gli striscianti sull'archetto consistevano in due profili contrapposti di alluminio con sezione a "L", abbondantemente cosparsi di grasso grafitato (figura D8.1). Successivamente, detti profili furono sostituiti dallo strisciante in carbone con

Figura D8.1 - Strisciante in alluminio, ripulito dal grasso grafitato; si nota l'usura maggiore al centro e minore verso l'estremità

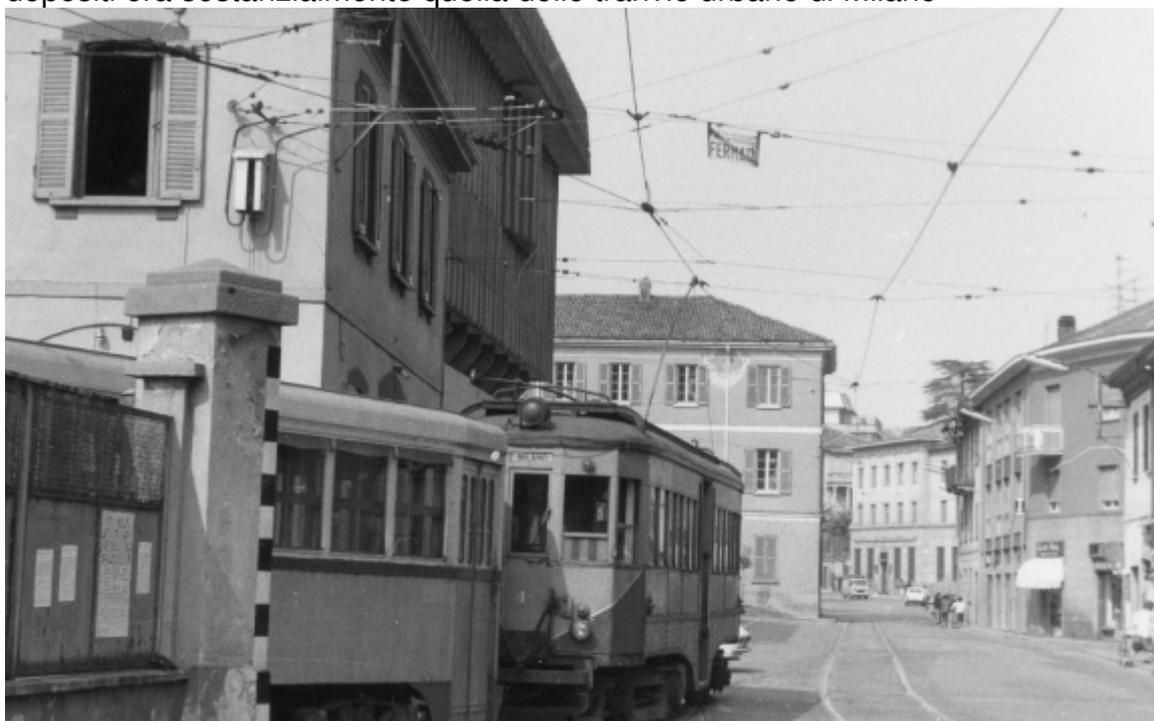
Al deposito di Carate Brianza

E1.1 La linea aerea sulle curve di piccolo raggio collocate nei centri abitati e nei depositi era sostanzialmente quella delle tranvie urbane di Milano

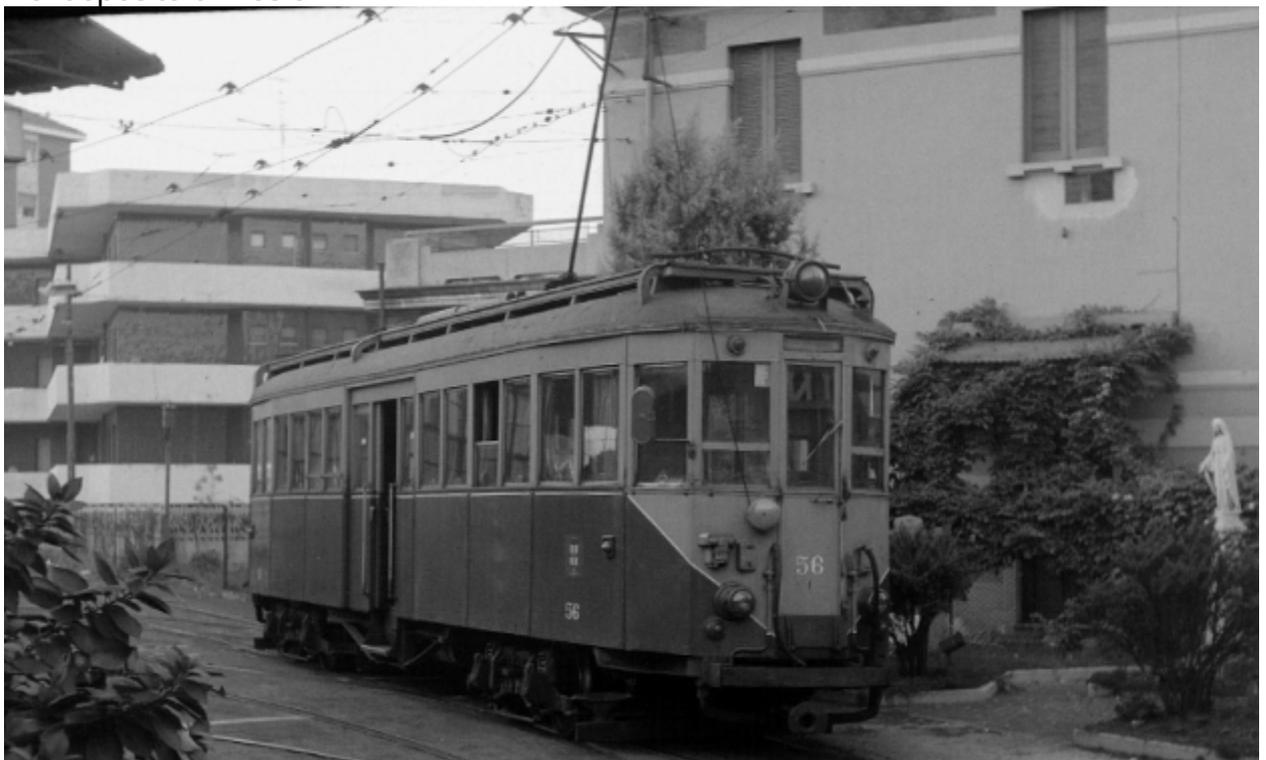
Nel deposito di Varedo

E1.2 Sui tratti interurbani propriamente detti vi era linea di contatto con fune portante, caratterizzata dall'assenza di poligonazione e delle relative aste sulle mensole dei pali; da notare i caratteristici isolatori orizzontali della fune portante

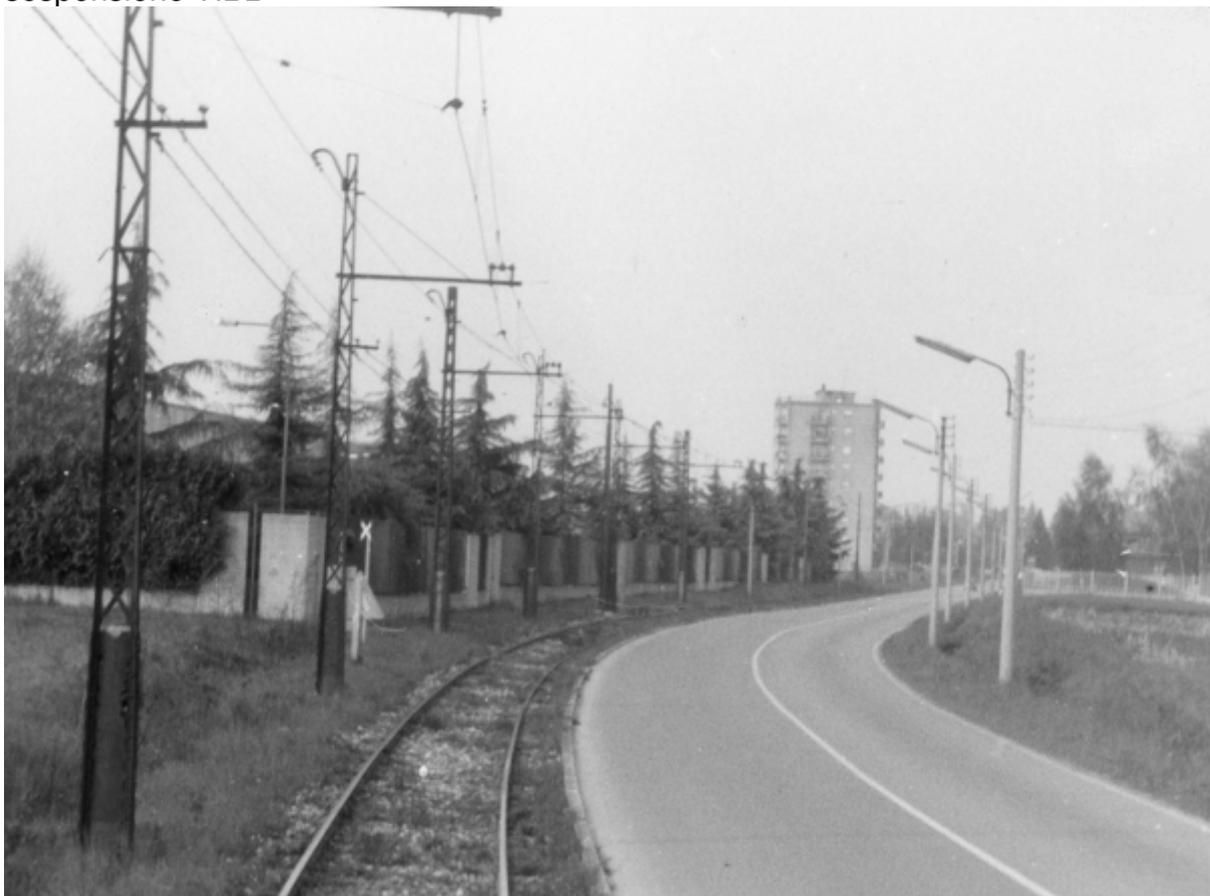
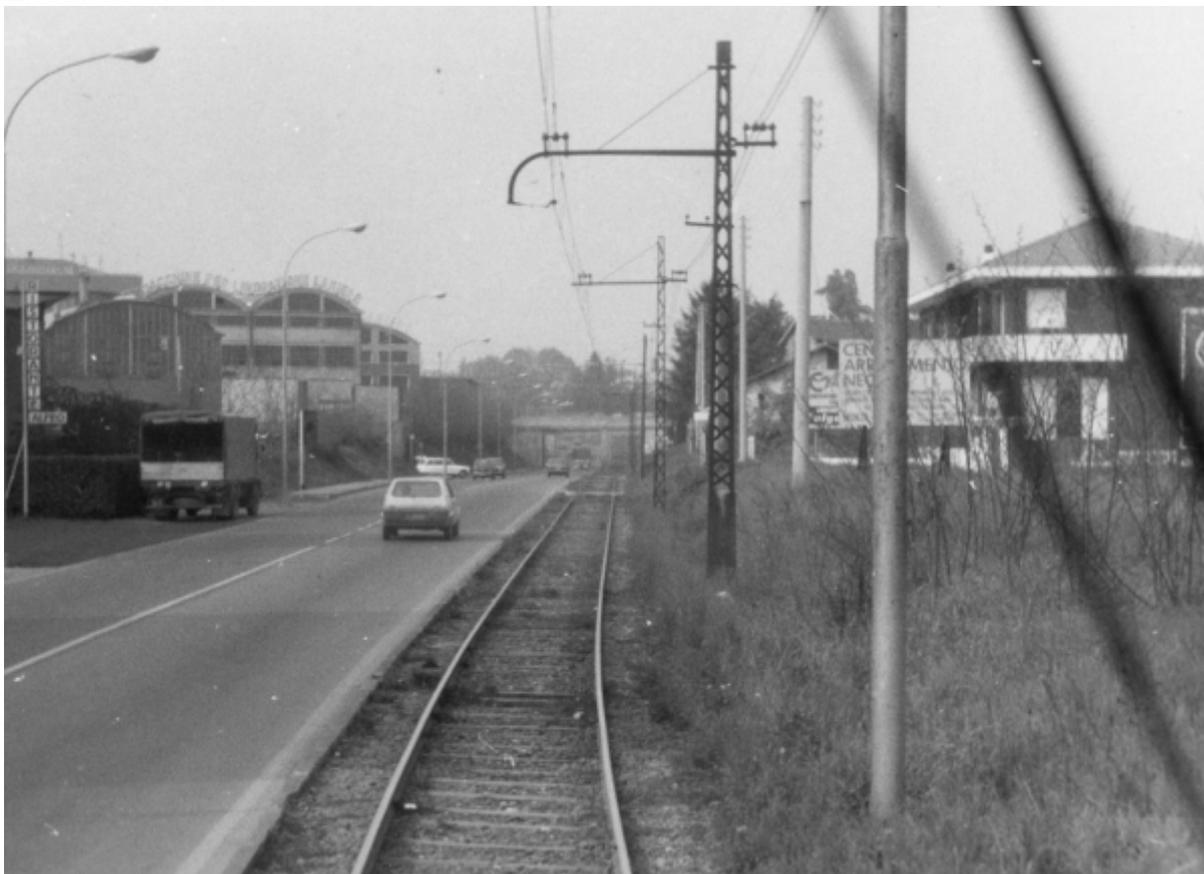
E1.3 Sulle curve di grande raggio, anche il filo di contatto era dotato di tirante con sospensione TIBB

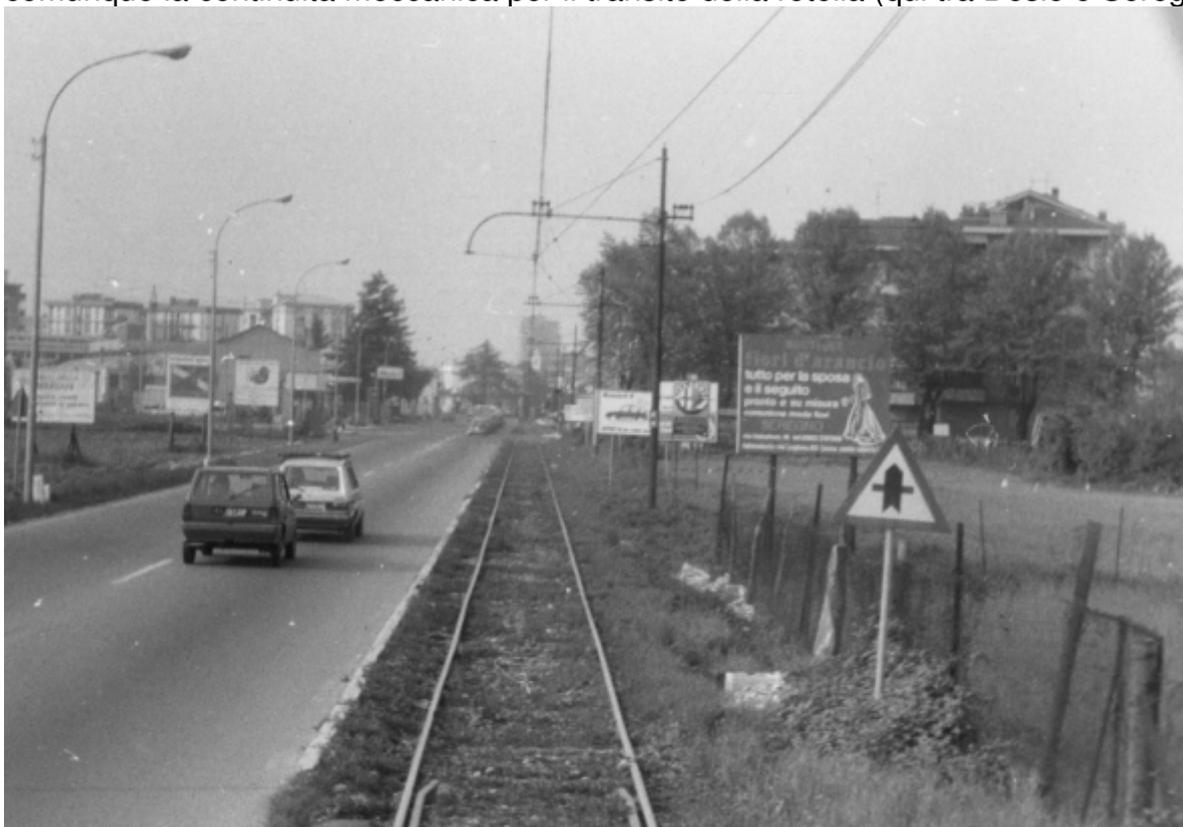
E1.4 I sezionamenti del filo di contatto con contrappesatura dello stesso garantivano comunque la continuità meccanica per il transito della rotella (qui tra Desio e Seregno)
