Tramvie di Milano

Ricordi e osservazioni sulla linea aerea durante l'esercizio con trolley ad asta e durante la transizione al pantografo

**Bruno
Maccari**

Edizione dicembre 2013

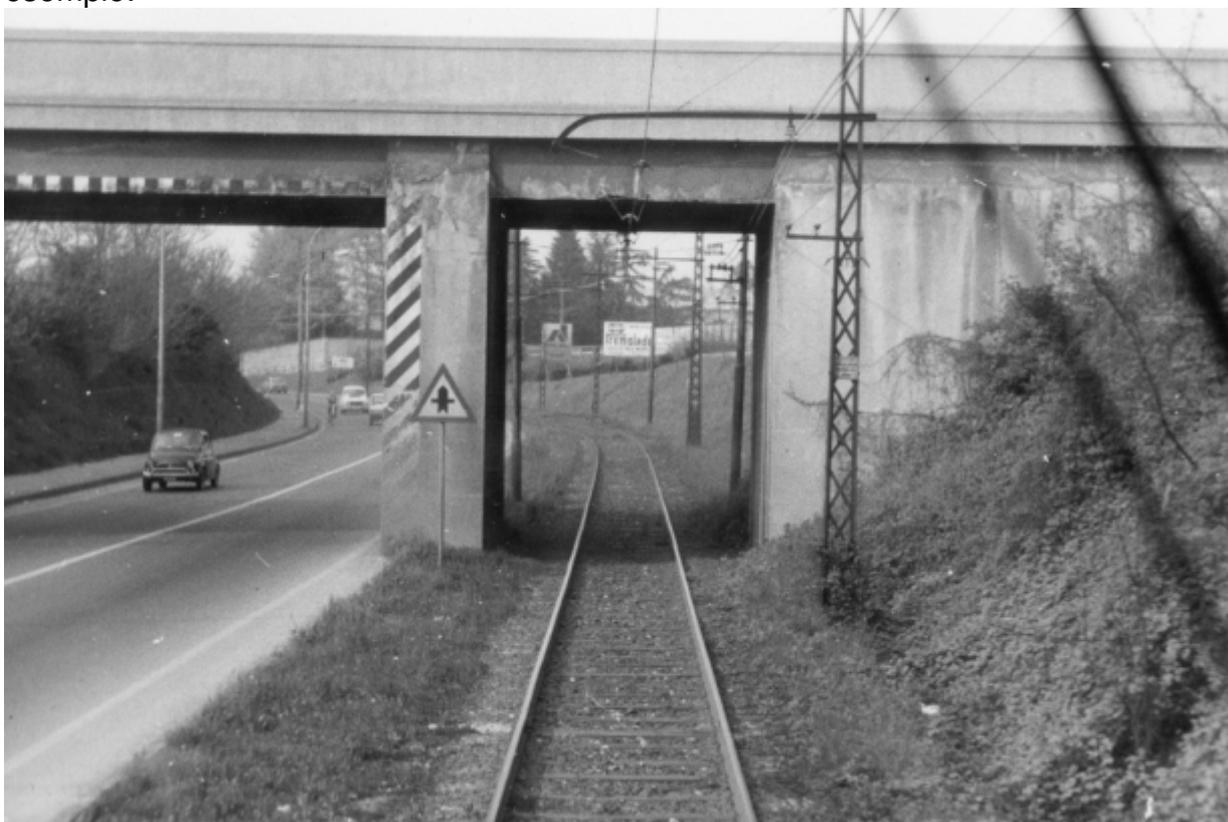
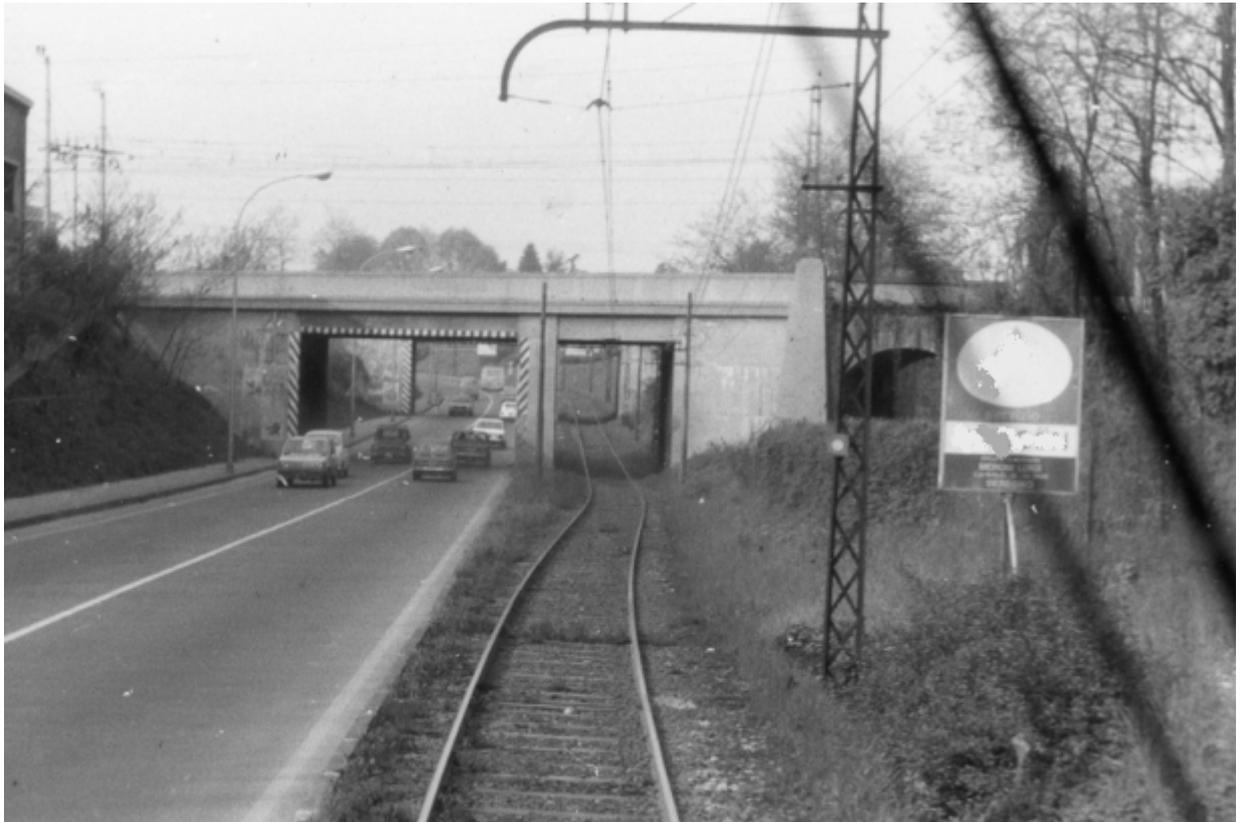
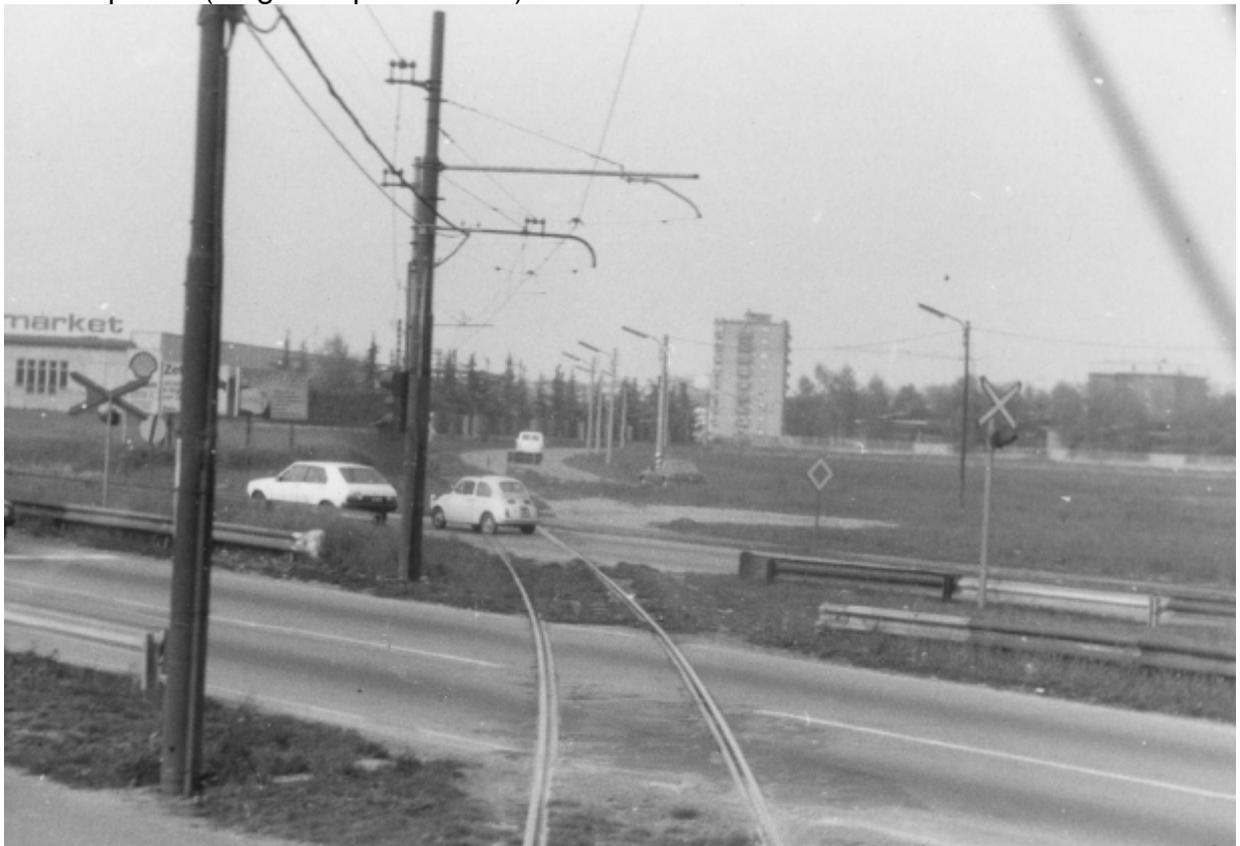
E1.5 Dove necessario, la fune portante si interrompeva anche in piena linea, qui per esempio:

al sottopasso di Seregno sotto la ferrovia Seregno-Usmate

al sottopasso (attiguo al precedente) sotto la ferrovia Monza-Como

all'attraversamento della Nuova Valassina prima di Carate (la mensola più vicina è già di tipo nuovo)

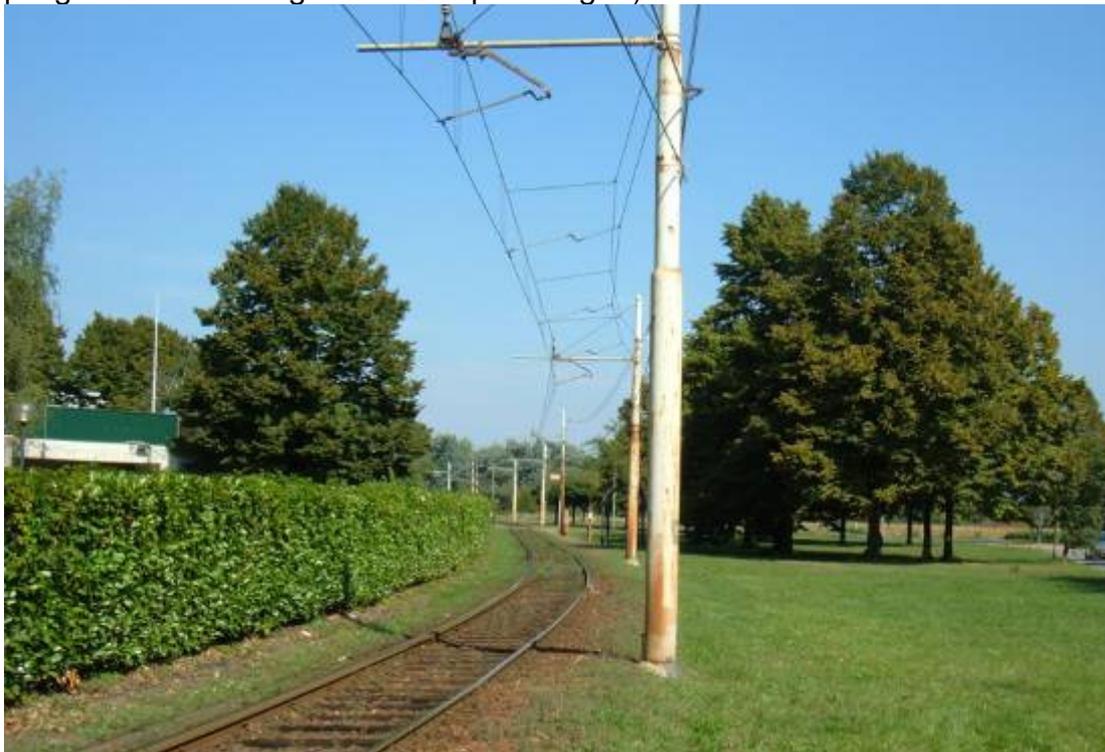
E1.6 Con il pantografo (dal 1983), arrivarono le zampe di ragno (per la poligonazione) e gli isolatori in teflon (per la fune portante e talvolta anche per le astine di poligonazione in luogo delle zampe di ragno)

A Cusano Milanino

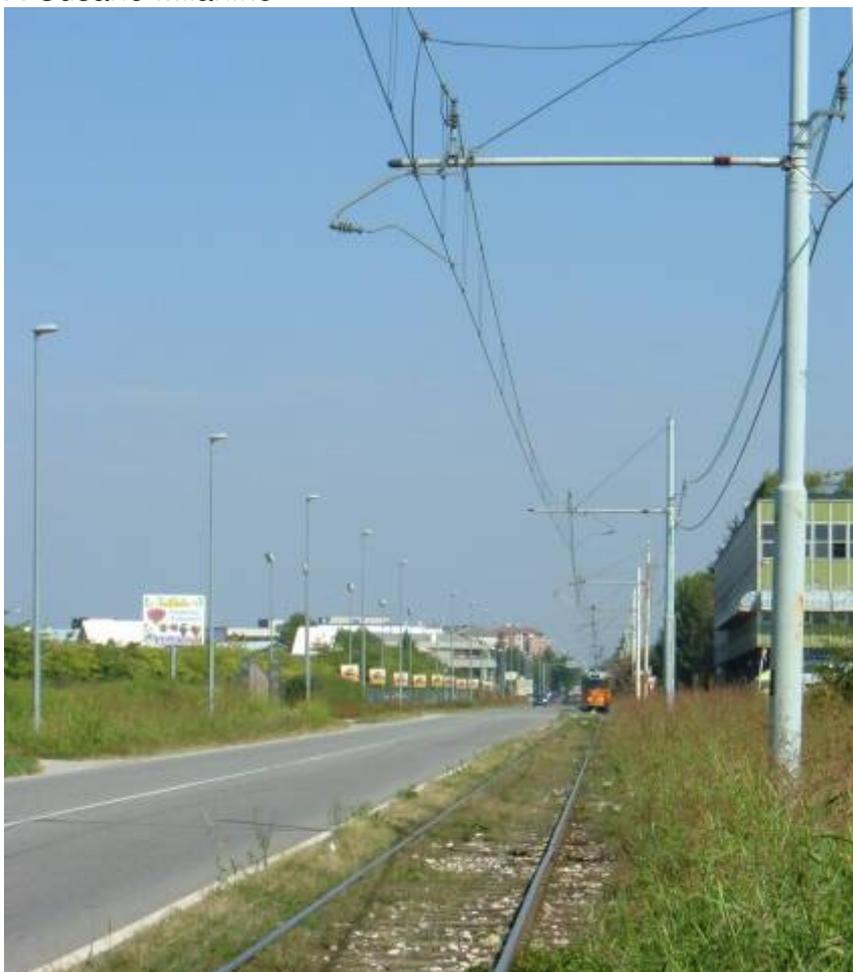
Tra Cusano Milanino e Calderara

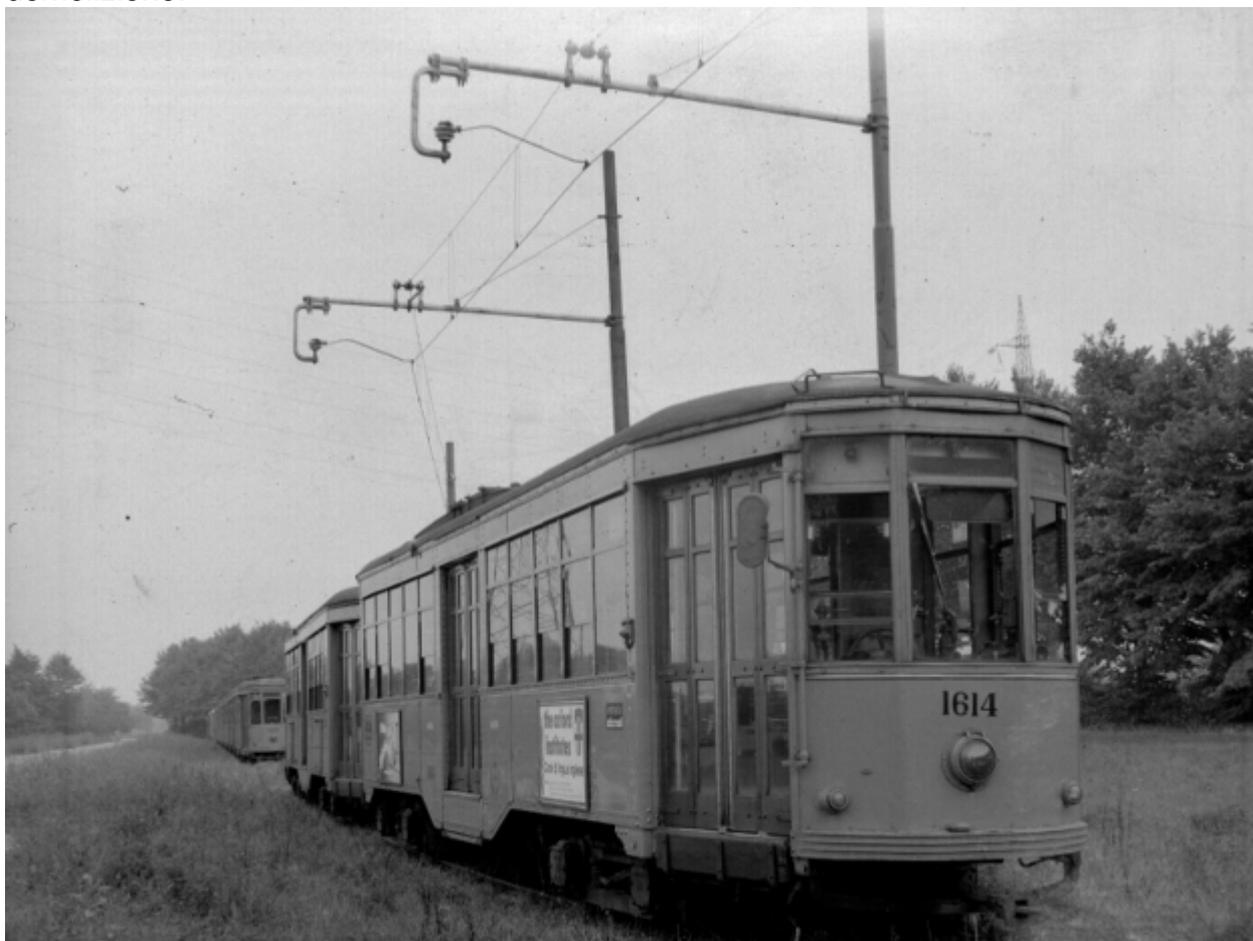
E1.7 Nei primi anni settanta furono introdotti componenti simili a quelli ferroviari sul raccordo con la ditta Mauri di Desio, posato per l'allestimento delle vetture 4800 e utilizzato per l'ultima volta nel 1979 per l'accantonamento temporaneo (in attesa di completare il prolungamento dei binari del deposito di Desio) di vetture destinate alla demolizione.

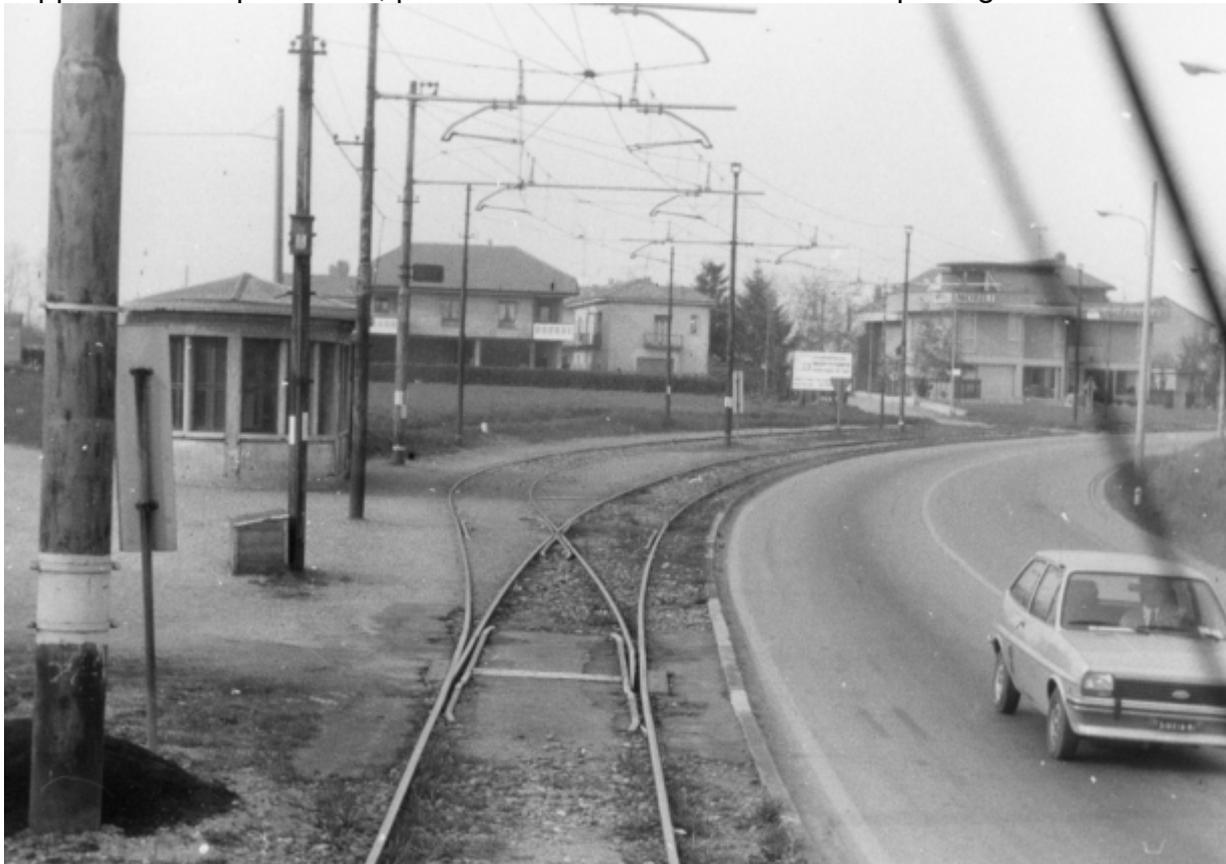
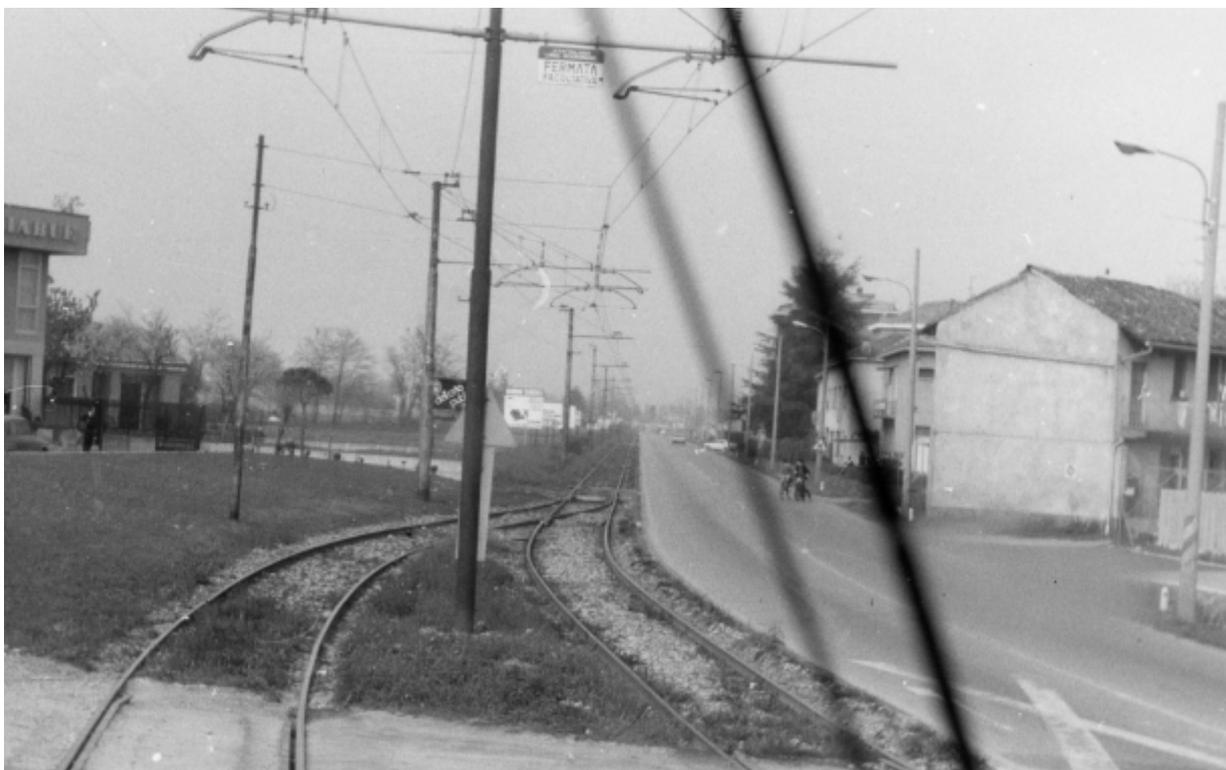
E1.8 Nel 1982 erano già iniziati i lavori di trasformazione della linea da trolley a pantografo: qui si vede il raddoppio di Seregno parzialmente trasformato (gli scambi sono ancora quelli per trolley), lavoro inutile in quanto la tratta Desio-Carate fu soppressa nell'aprile 1982, prima dell'introduzione dell'uso del pantografo.

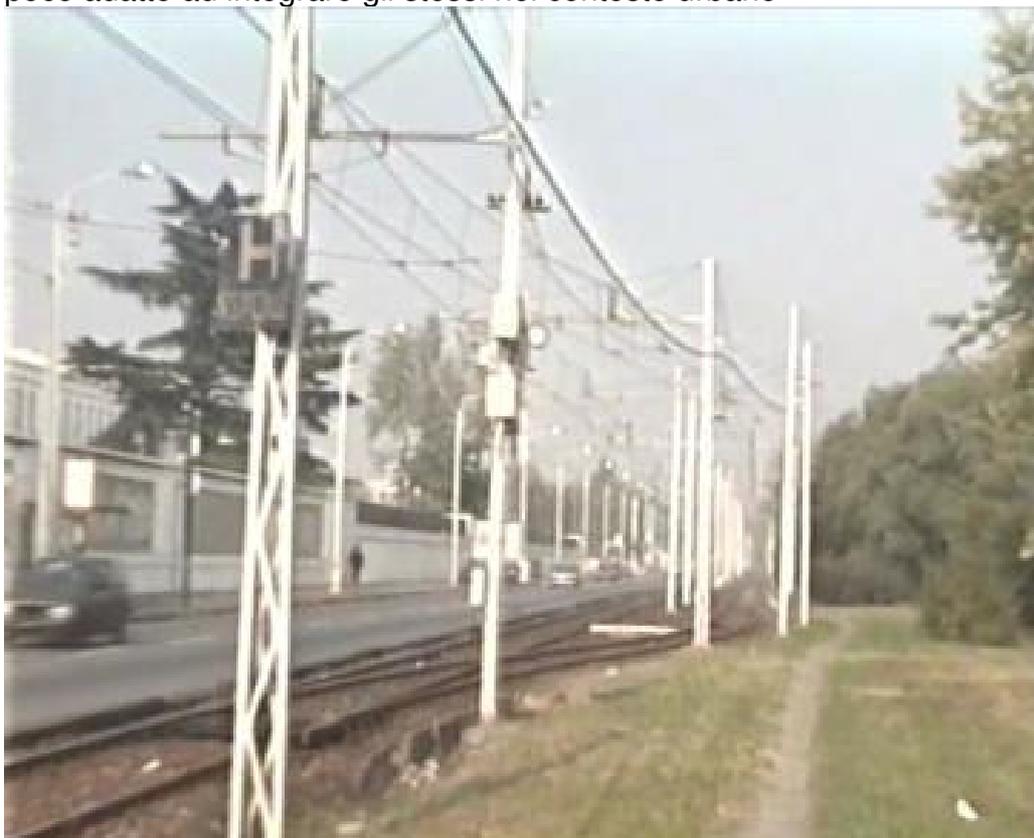
E1.9 Nell'epoca del pantografo, i pali furono riverniciati in colore bianco, certamente poco adatto ad integrare gli stessi nel contesto urbano

A lato dell'ospedale di Niguarda, in via Benefattori dell'Ospedale

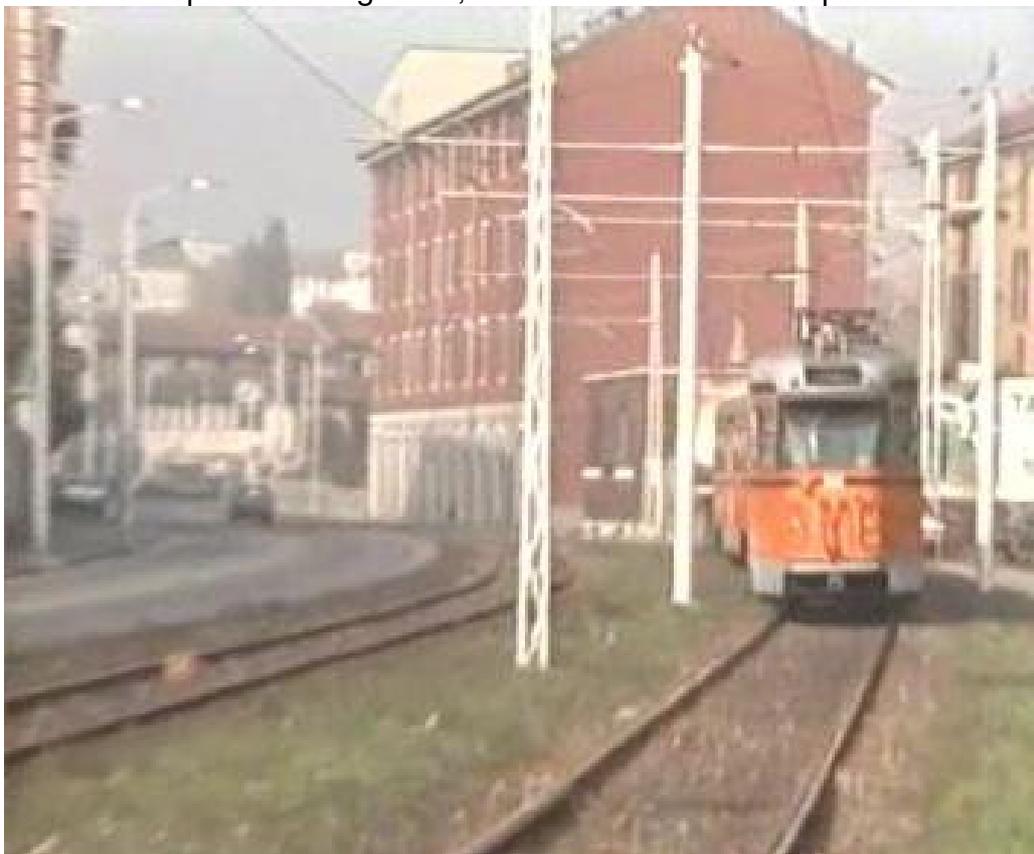
All'ingresso dell'abitato di Niguarda, in via Graziano Imperatore

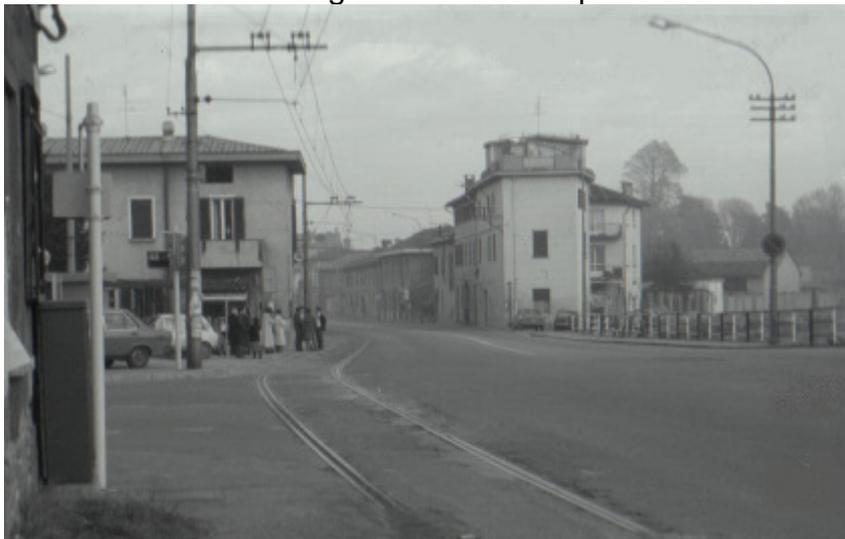
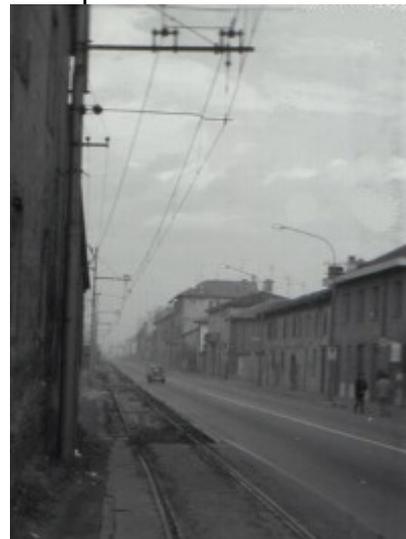
E2.1 La linea aerea negli abitati e nei depositi era ben diversa da quella a 600 V

Nell'abitato di Villa Fornaci vi era la stessa linea dei tratti interurbani

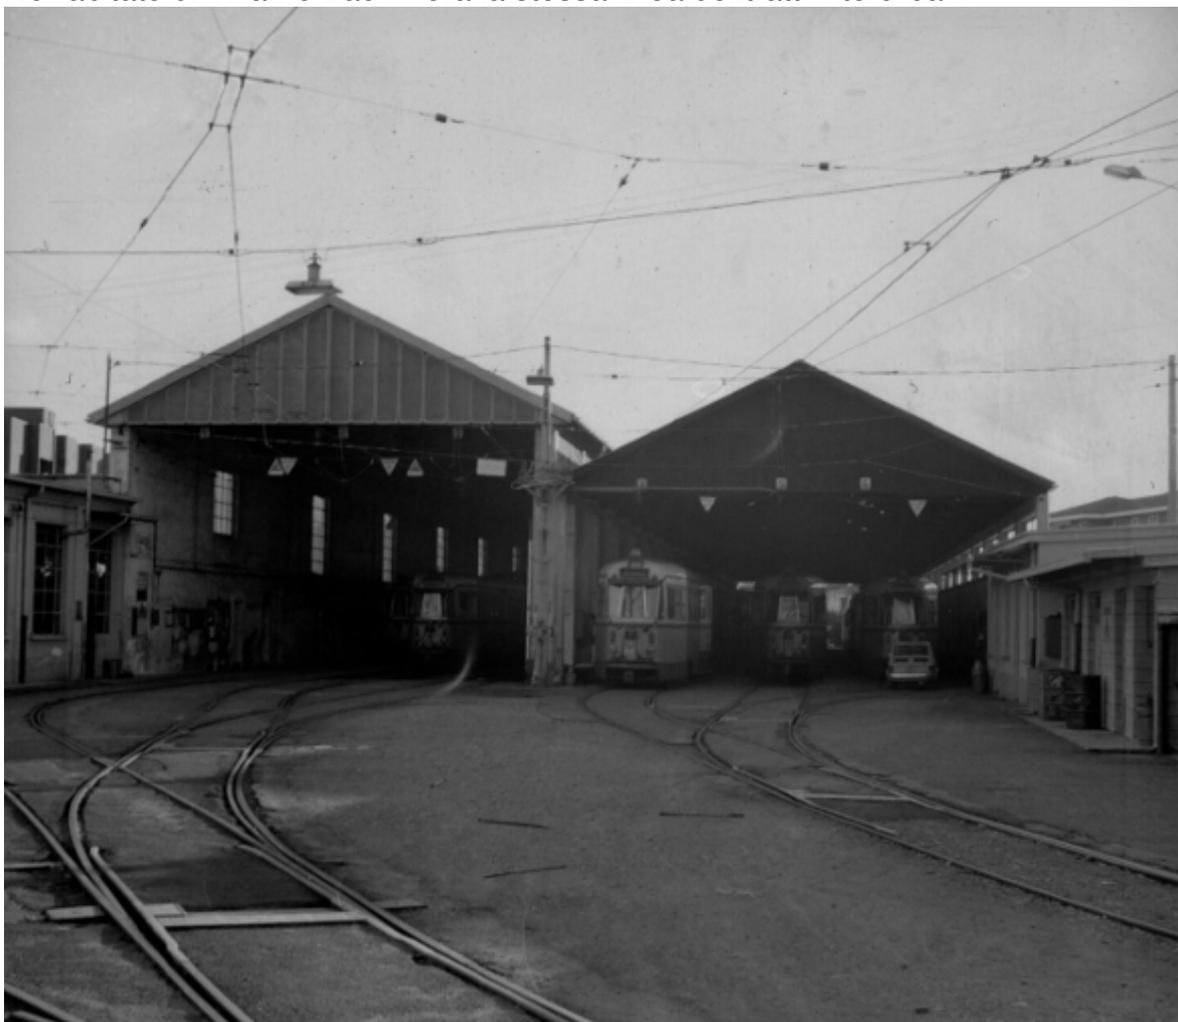
Nel deposito di Vimercate la linea era, come detto, diversa da quella a 600 V, anche se...

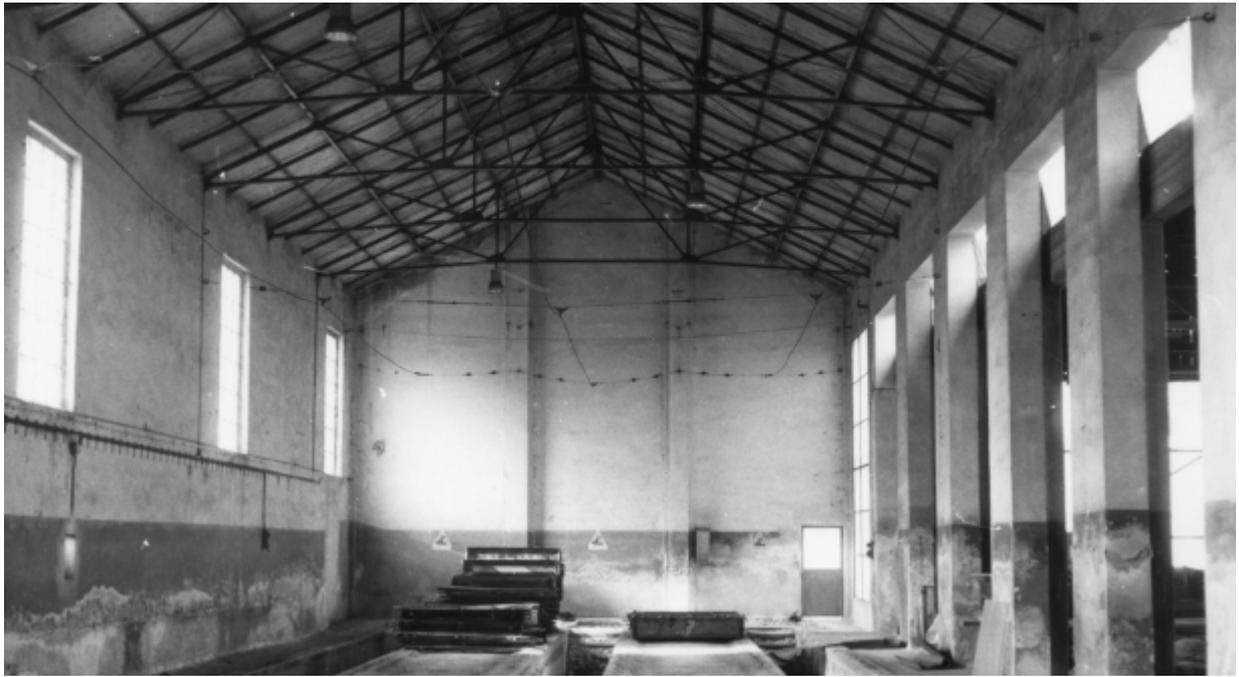
...all'interno dei capannoni erano in opera sospensioni TIBB (5.2.1) capovolte, e sulla curva che portava ai binari di sosta esterni vi erano anche "zampe di ragno" (14.2)

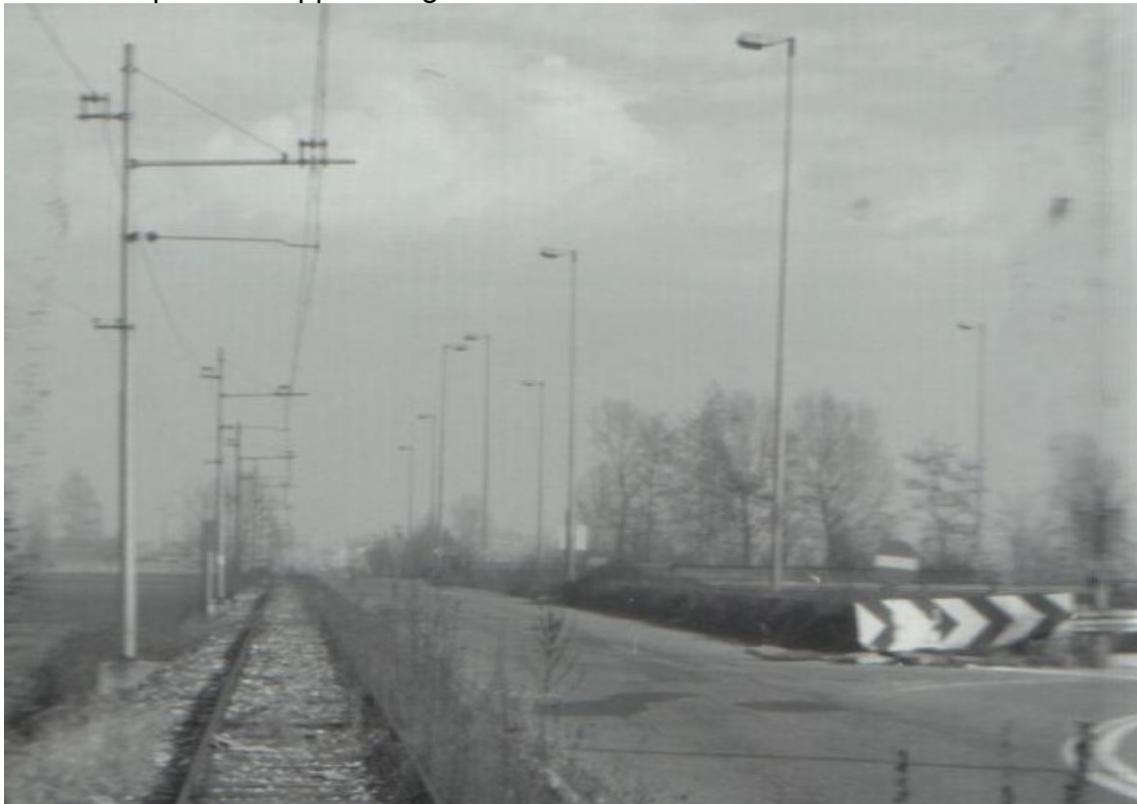
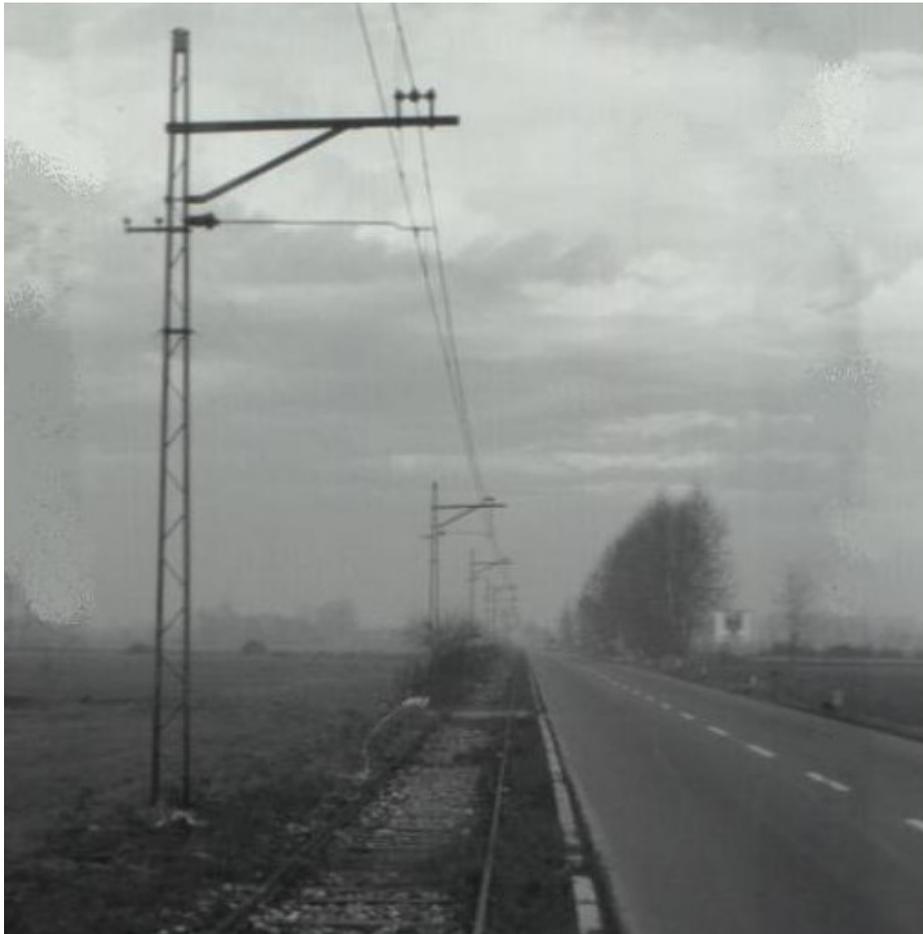
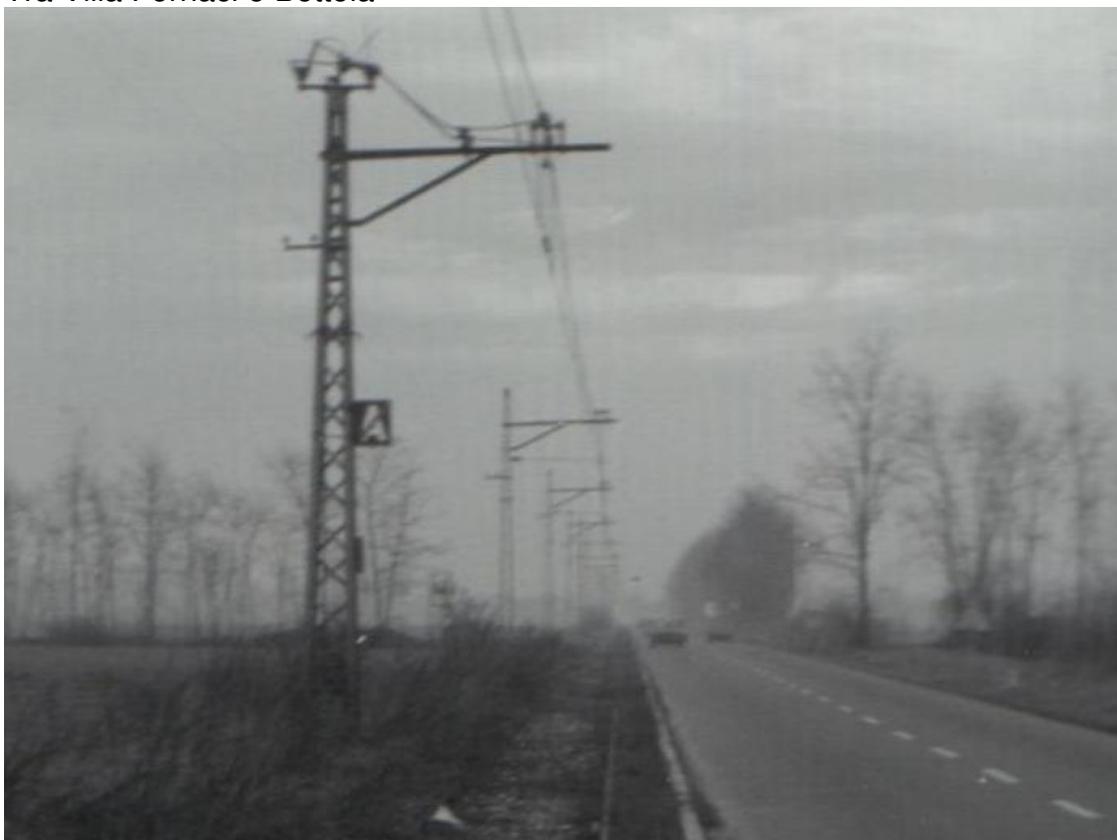
E2.2 Le tratte interurbane avevano la linea di contatto con filo poligonato; gli isolatori delle fune portante appaiono gli stessi delle linee a 600 V

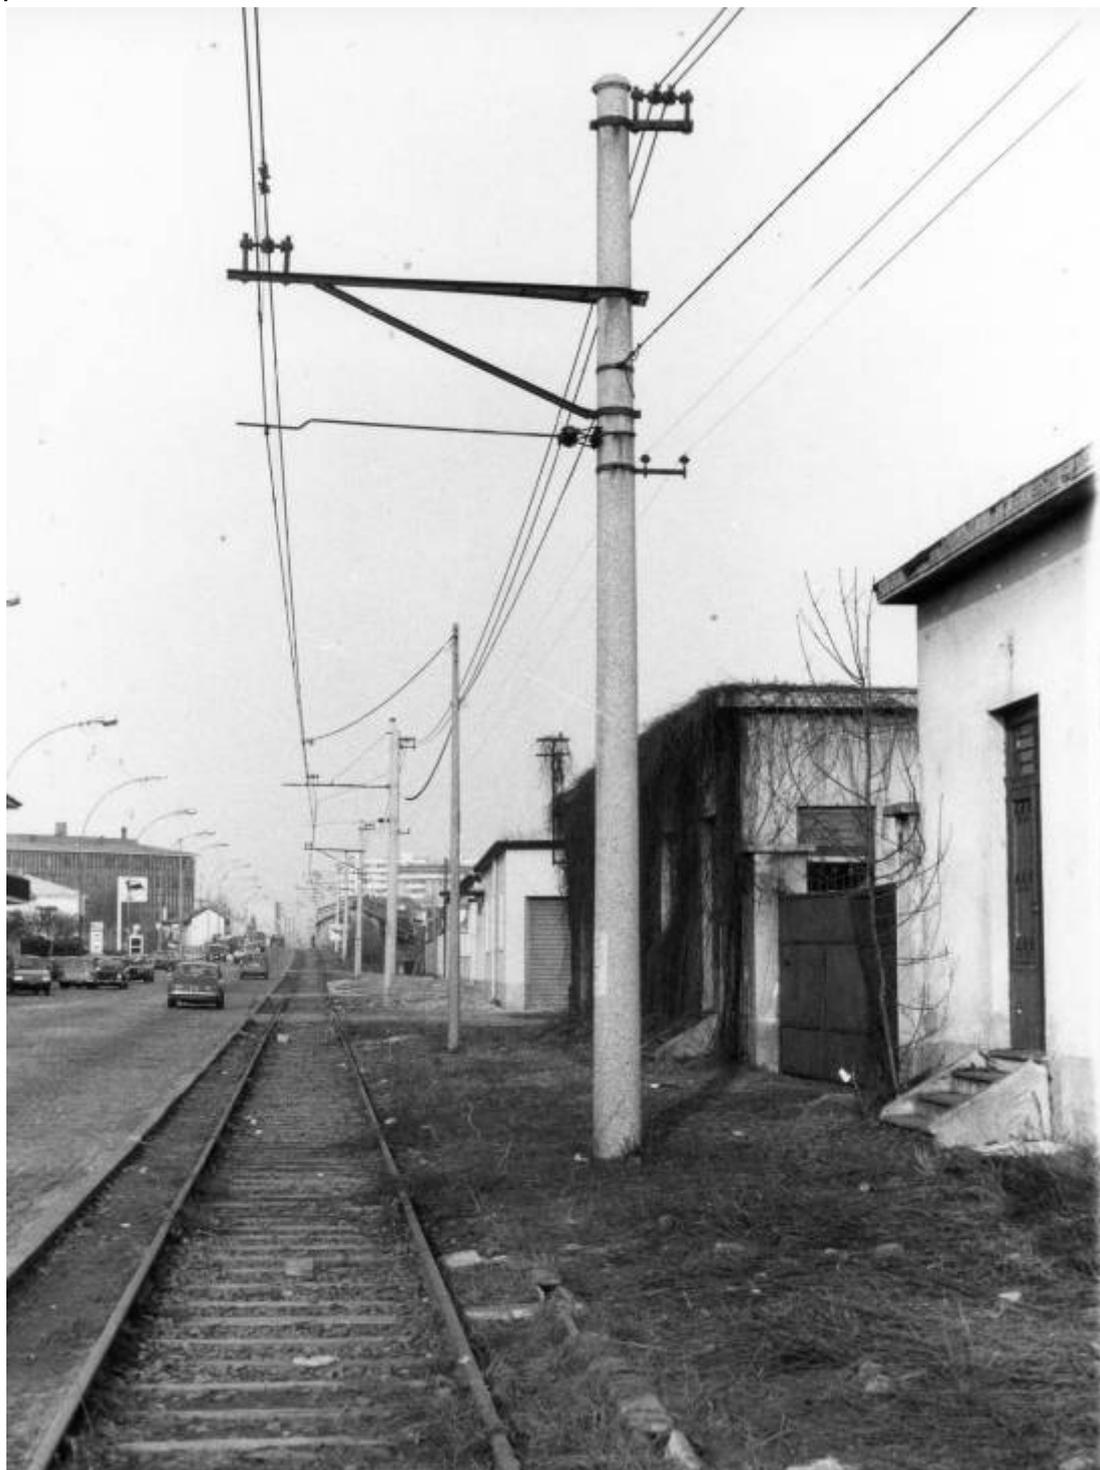
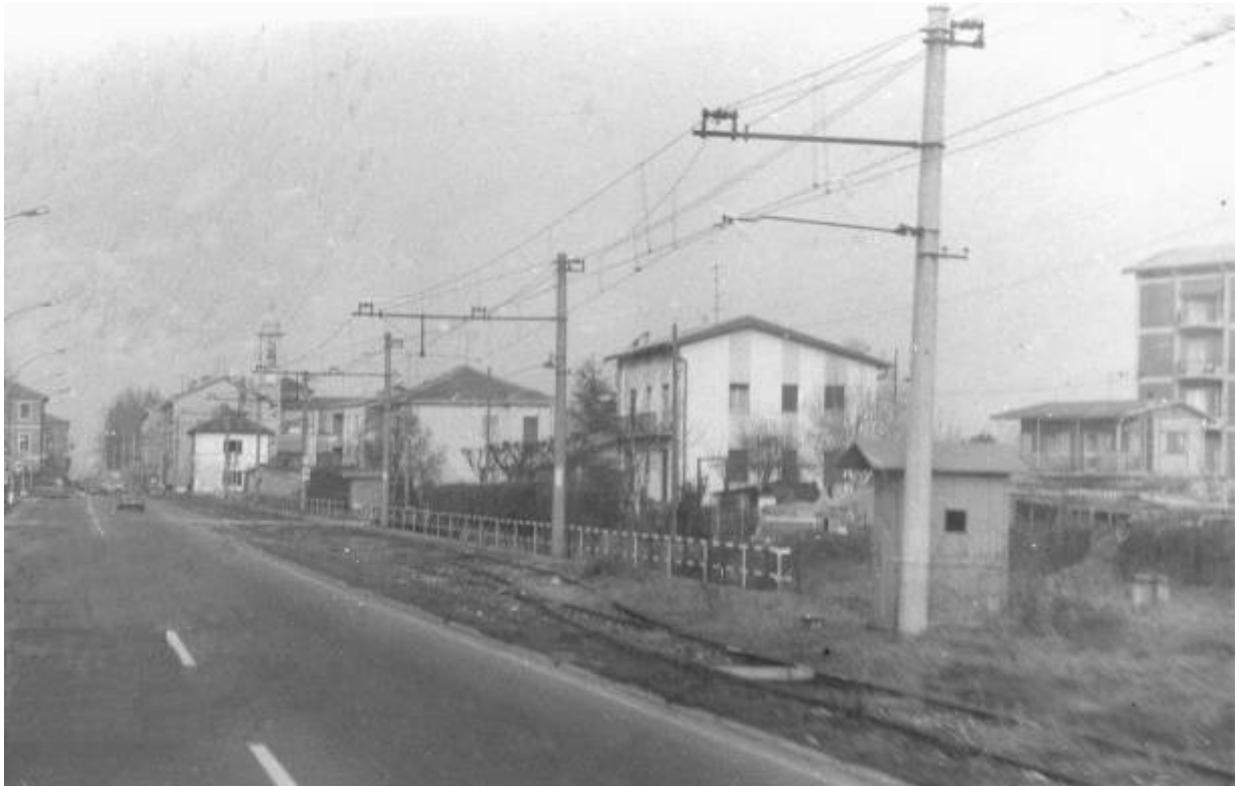
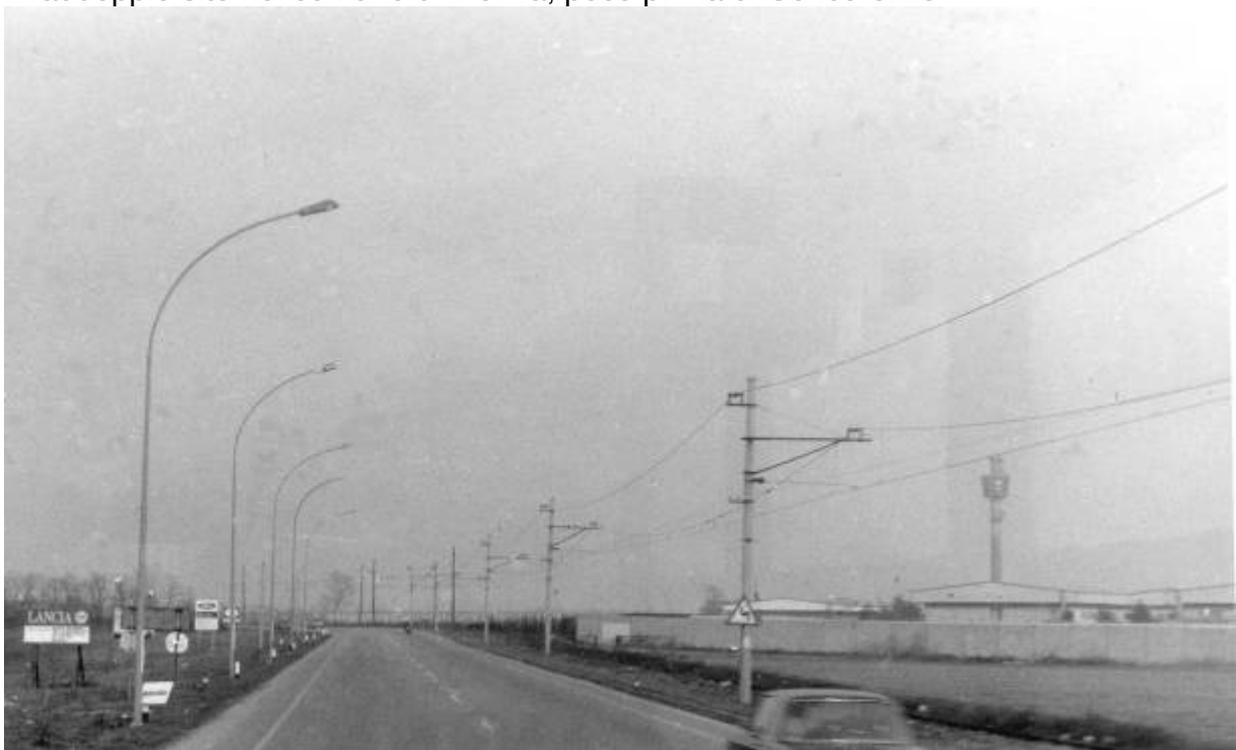
E2.3 La linea per Vimercate ebbe, fin dalla sua elettrificazione, pali in cemento armato rimasti in esercizio, tranne sporadici casi di sostituzione, fino alla soppressione nel 1981

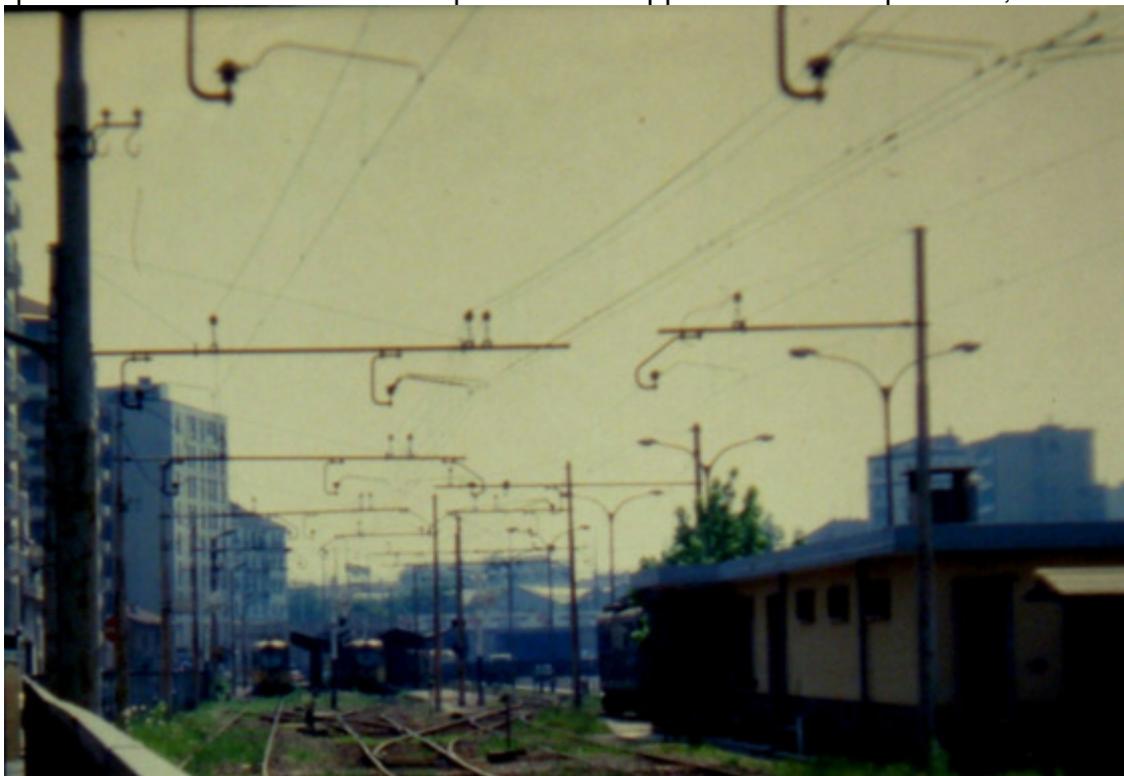
E2.4 Mensole e isolatori simili a quelli FS furono installati sia sulle tratte e sulle varianti costruite a completamento delle Linee Celeri dell'Adda (attuale M2 da Milano via Palmanova a Gorgonzola, aperta nel 1968), sia saltuariamente sulla vecchia linea; questa sostituzione a volte comprendeva i supporti della fune portante, altre volte no.

Capolinea in via Palmanova presso piazza Sire Raul

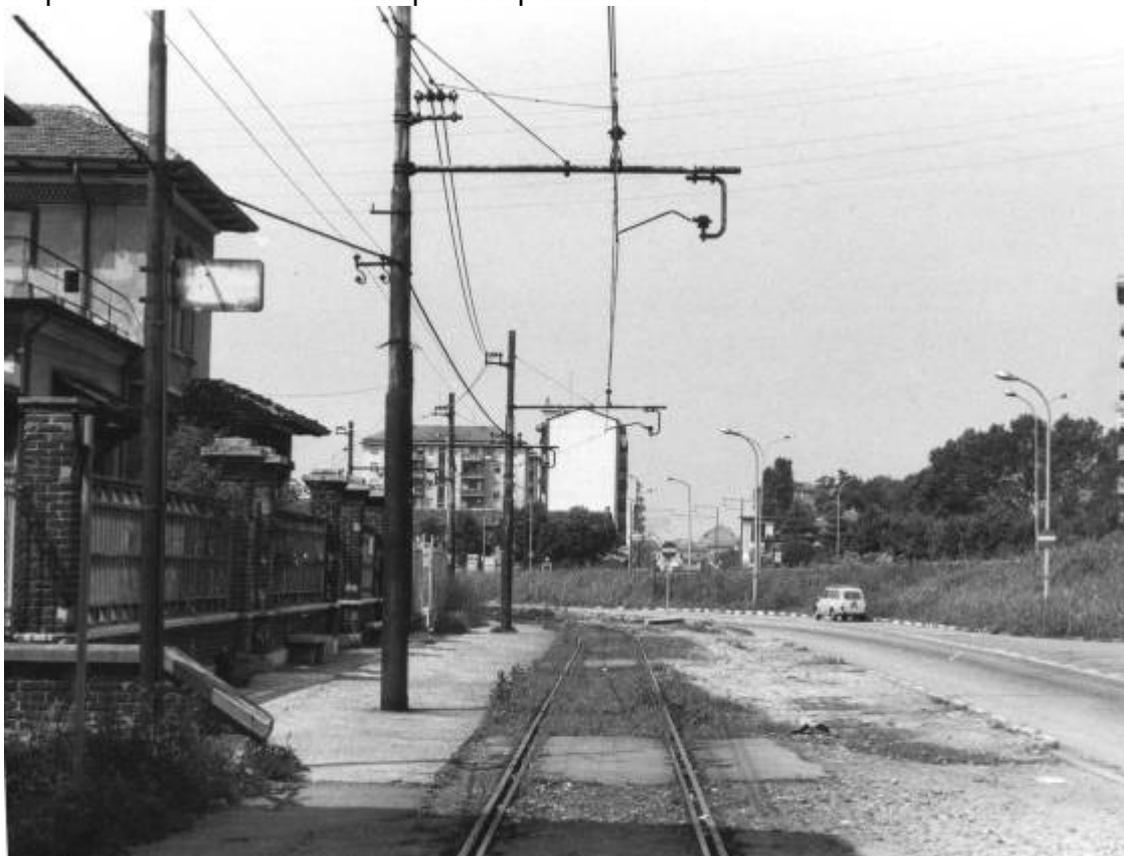
Cascina Gobba (il raddoppio arrivava fino a qui quando i binari provenivano da viale Padova - sullo sfondo - anziché da via Palmanova)

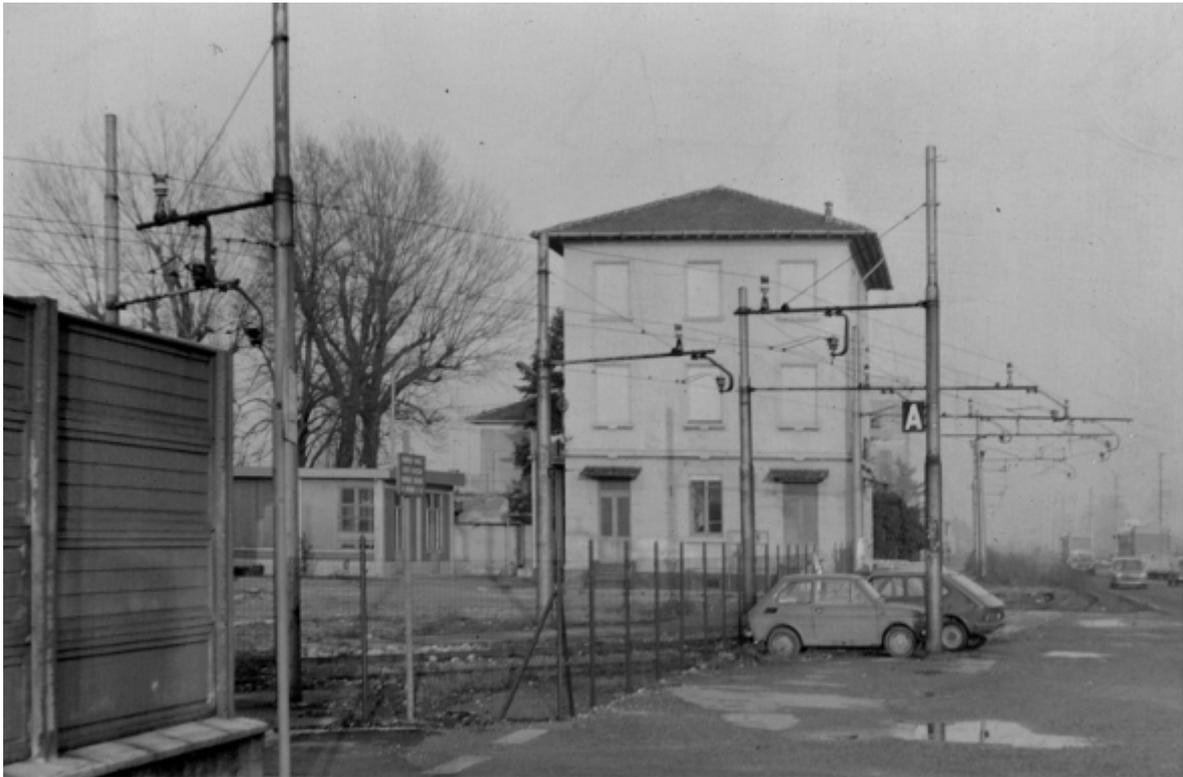
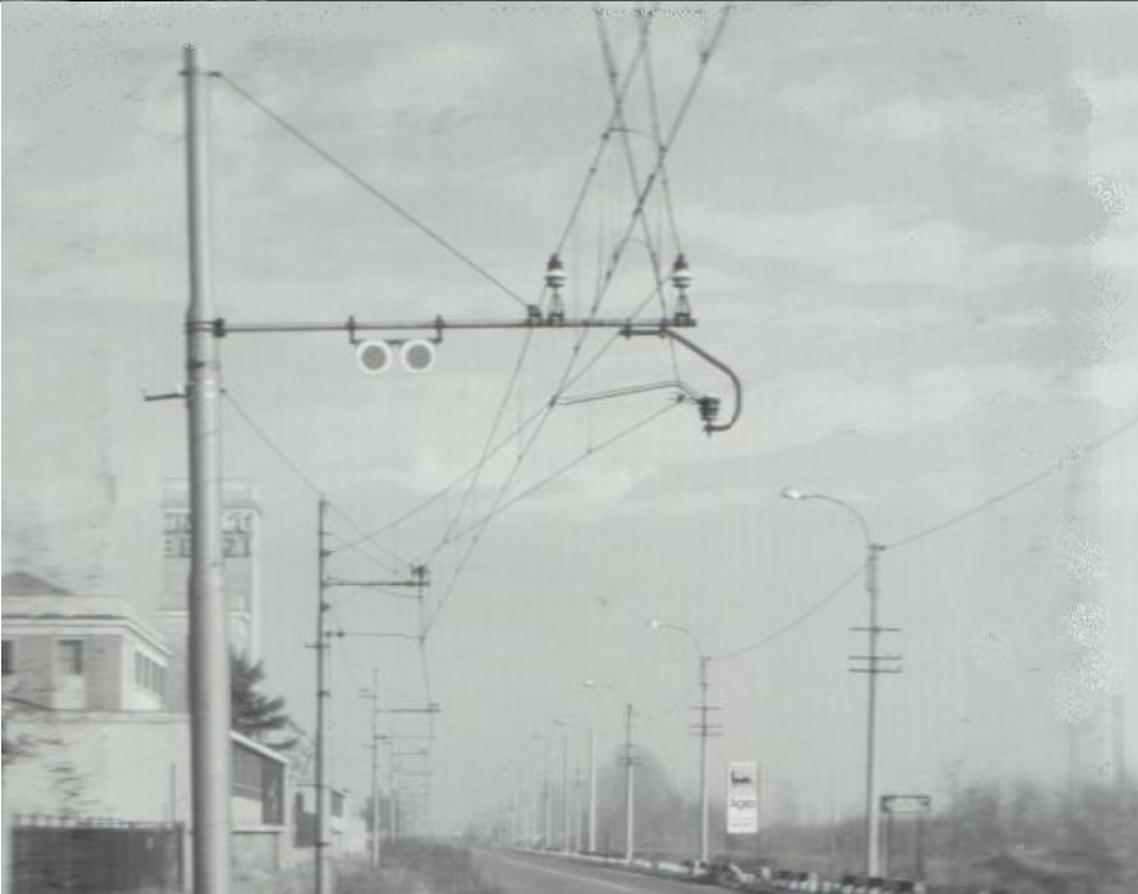
Presso il deposito di Gorgonzola nel 1979, la Linea Celere si innesta sulla vecchia linea che prosegue per Cassano (soppressa nel 1972) e per Vaprio (soppressa nel 1978)
