Tramvie di Milano

Ricordi e osservazioni sulla linea aerea durante l'esercizio con trolley ad asta e durante la transizione al pantografo

**Bruno
Maccari**

Edizione dicembre 2013

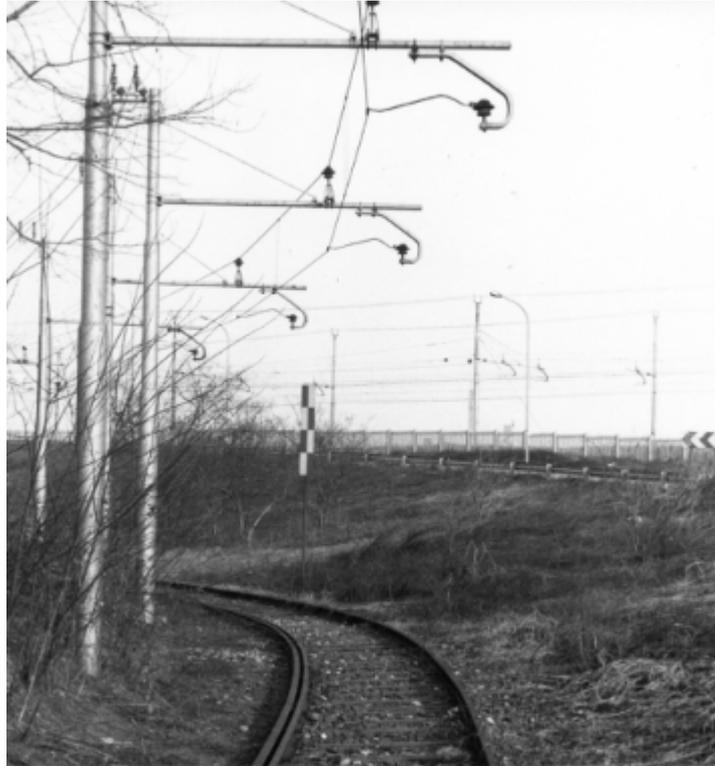
E2.4 Mensole e isolatori simili a quelli FS furono installati sia sulle tratte e sulle varianti costruite a completamento delle Linee Celeri dell'Adda (attuale M2 da Milano via Palmanova a Gorgonzola, aperta nel 1968), sia saltuariamente sulla vecchia linea; questa sostituzione a volte comprendeva i supporti della fune portante, altre volte no.

La variante di Cascina Gobba realizzata nel 1972 per consentire il passaggio della tangenziale est, qui poco oltre quello che un tempo era il bivio tranviario di Cascina Gobba; sullo sfondo la Linea Celere, già divenuta M2

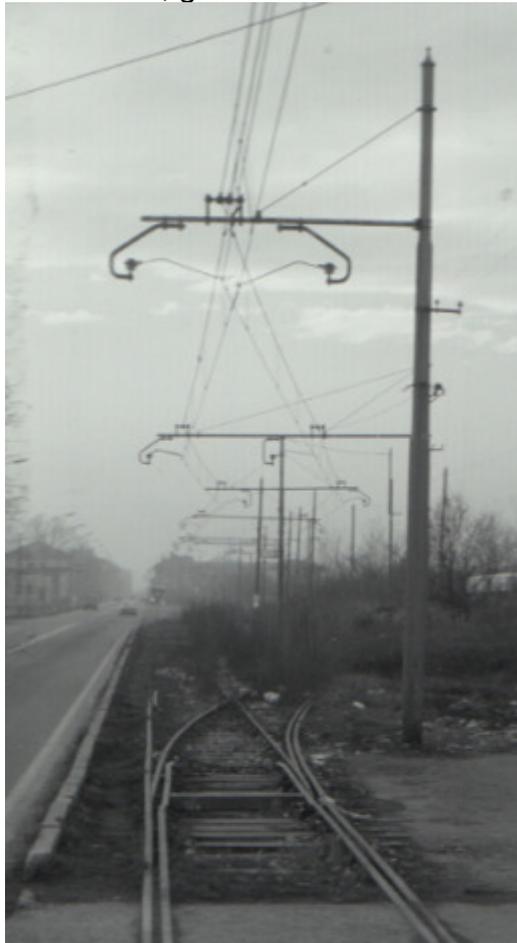
Il raddoppio di Villa Fornaci (visto provenendo da Vaprio), fino al 1972 bivio tra le linee di Vaprio e di Cassano

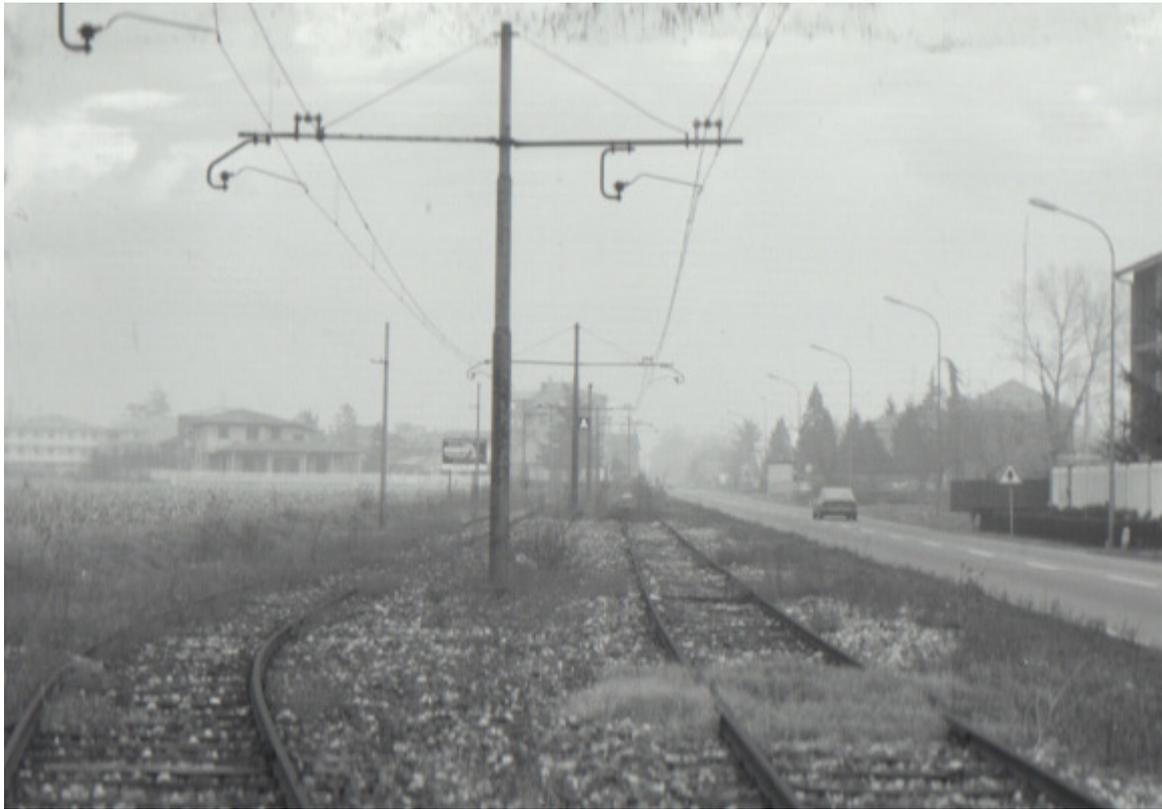
Il raddoppio presso Bettola

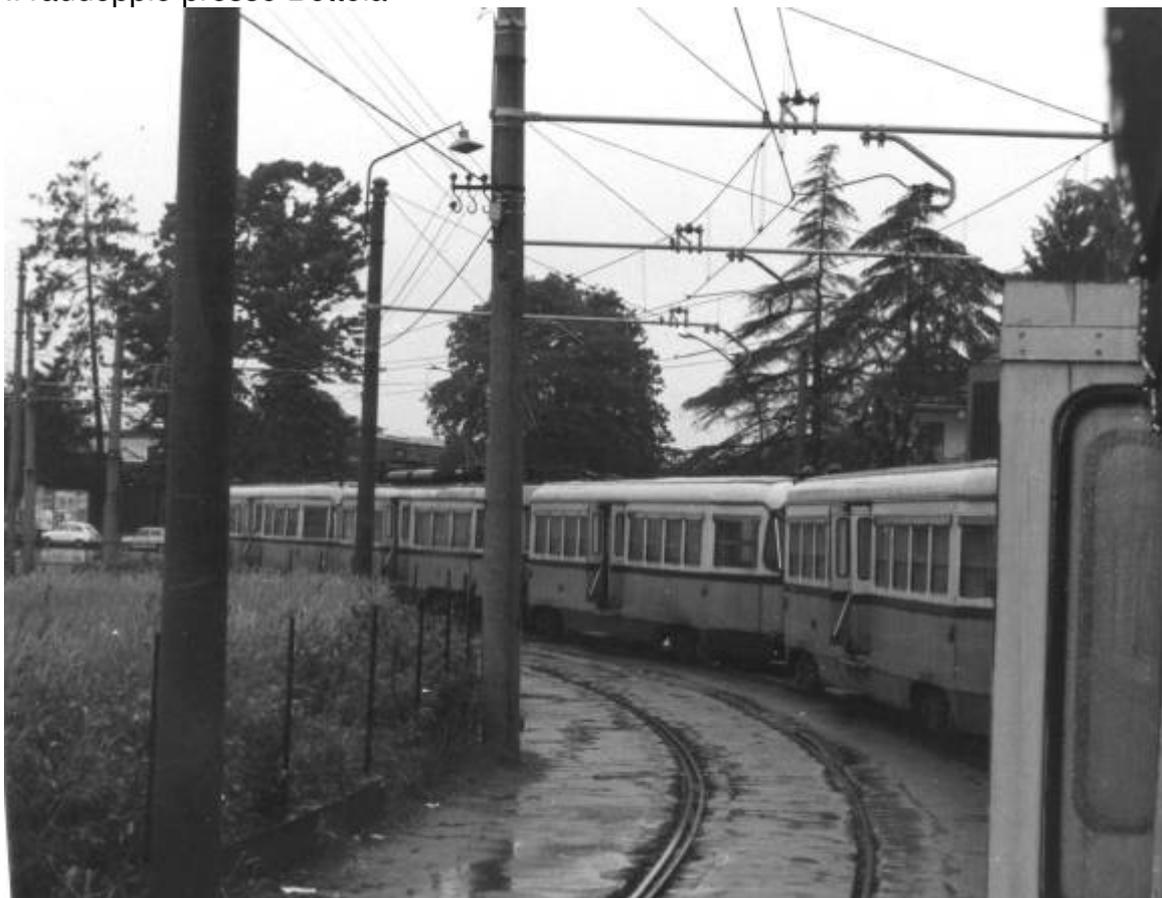
Il capolinea di Vimercate, appena all'esterno del deposito
